MIĘDZYUCZELNIANY INSTYTUT KONSERWACJI  
I RESTAURACJI DZIEŁ SZTUKI

# RAPORT

Z PRAC BADAWCZYCH I KONSERWATORSKICH  
W RAMACH MIĘDZYNARODOWEJ INTERDYSCYPLINARNEJ  
EKSPEDYCJI ARCHEOLOGICZNEJ UAM  
W NOVAE – BUŁGARIA 2022

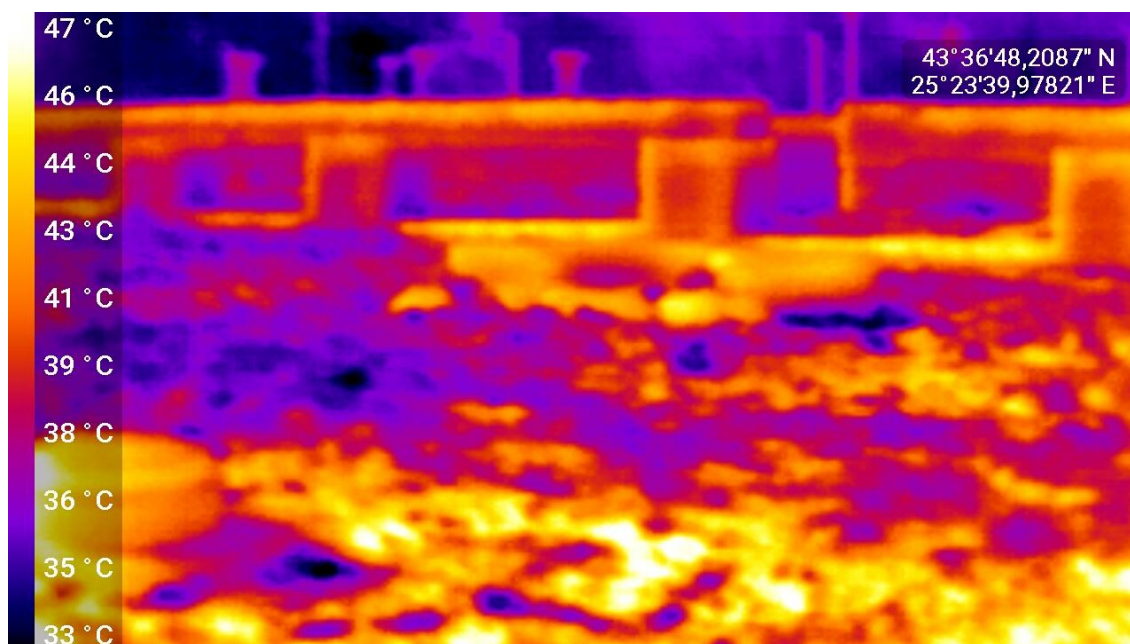
Fot. 2 Badania termowizyjne ujawniły między innymi znaczne anomalie termiczne w strukturach murów

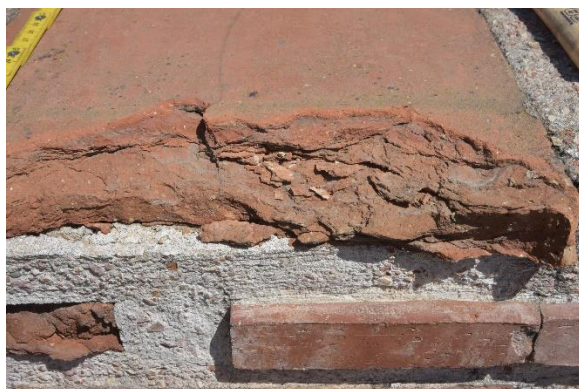
wyrobów ceramiki budowlanej. Obserwuje się stałe pogarszanie trwałości cegieł stosowanych do rekonstrukcji filarów Bazyliki Wielkiej, czy też ceramicznych płytowań posadzek w termach obozowych (Fot.4-6). Bardzo dobrze natomiast sprawdzają się zaprawy murarskie i spoiny murów kamiennych. Sporadycznie występują wykwity wolnego wapna, a w niedużym stopniu zachodzi zjawisko degradacji spoin w postaci pęknięć dylatacyjnych ( Fot.7-9). W trakcie badań terenowych stosowano przenośne urządzenia do analiz nieinwazyjnych. Mierniki rozkładu wilgotności, kamery termowizyjne a także mobilny mikroskop<sup>3</sup>. Dziś można potwierdzić pozytywne cechy zaprawy z dodatkiem kruszywa ceramicznego użytej do spoinowania murów kamiennych i ich koron. Mniej zadawalające efekty dały one w przypadku murów ceglanych. Tu wyraźnie zaprawa jest zbyt mocna i zwięzła. Doprowadza to do uszkodzania cegieł i powolnej destrukcji murów. Oczywistym czynnikiem mającym wpływ na stan zachowania zabytku mają naprężenia termiczne związane z insolacją (Fot.2)<sup>4</sup>. Teren Novae charakteryzuje się znacznymi amplitudami temperatur rocznych przy wysokiej wilgotności powietrza związanej z oddziaływaniem pobliskiego Dunaju. Nie bez znaczenia jest również wpływ otaczającej stanowisko bujnej roślinności a zwłaszcza gęstych lasów. Praktycznie całą okolicę pokrywają zwarte zarośla z wysokimi drzewami. Presja przyrody jest podstawowym problemem dla służb utrzymujących teren przeznaczony do zwiedzania. Nakłada to na wszystkich konieczność stałego monitorowania warunków oraz stanu zabytku a także częstych interwencji. Szczęśliwym zbiegiem okoliczności jest materiał z jakiego budowano w czasach antycznych. Użycie stosunkowo twardych i mało nasiąkliwych kamieni (piaskowce kwarcowe i wapienie zbite) sprawia, że w niedużym stopniu materiał ten ulega erozji. Natomiast wapienie miękkie szybko pokrywają się porostami a ich dekoracje ulegają szybkiej destrukcji. W takim wypadku niezbędne jest umieszczanie najcenniejszych detali w magazynach lub zadaszonym lapidarium.

Fot. 5 Widoczny destrukcyjny wpływ zbyt silnej zaprawy murarskiej i spoiny

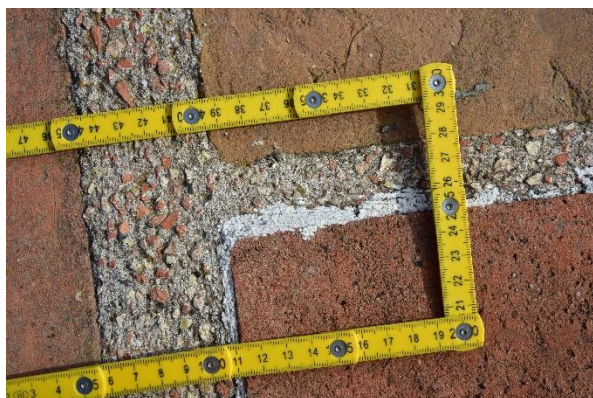
Fot.10. Fragment zrekonstruowanej posadzki z płyt ceramicznych, widoczne wykwyty wolnego wapna z zaprawy

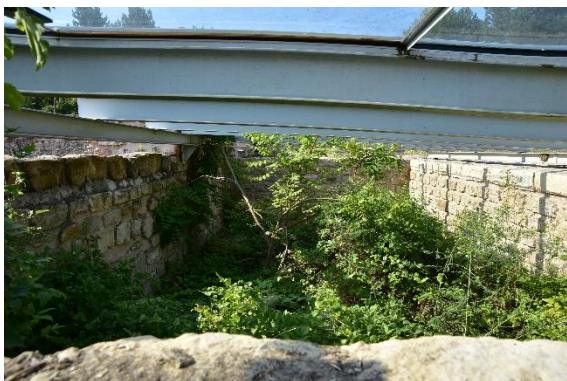
Fot. 11. Pomieszczenie term pod zadaszeniem szklanym zarośnięte przez dziką roślinność

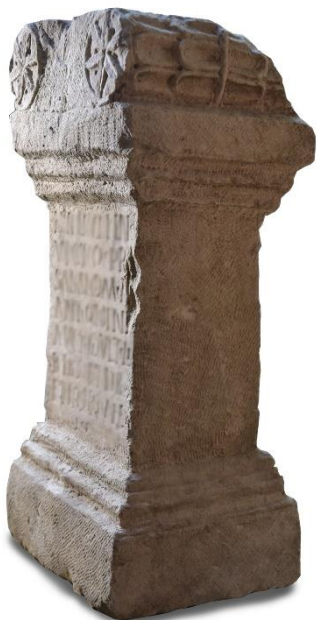
*Fot. 13. Ołtarzyk,  
stan przed konserwacją*

Obiekt zachowany w dobrym stanie z niewielkim ubytkiem w górnej części zwieńczenia. Uszkodzenie powstało na skutek uderzenia mechanicznego. Być może wiązało się to przewróceniem ołtarza<sup>5</sup>. Miejscowo występują nawarstwienia w postaci osmoleń w okolicy zagłębienia paleniska w górnej powierzchni zwieńczenia ołtarza (Fot.19,29,30). Brak nawarstwień siarczanowych wskazuje, że ołtarz był eksploatowany wewnątrz pomieszczeń i nie był narażony na działanie czynników atmosferycznych. W niedługim czasie po przewróceniu został zasypyany ziemią.

<sup>5</sup> Prawdopodobnie stało się to w trakcie walki gdy pomieszczenie w którym ołtarz stał zostało zdobyte. Obiekt został znaleziony leżąc na stronie frontowej. Brak odspojonego fragmentu leżącego obok może potwierdzać duży impet uderzenia.

Założono pełną konserwację zachowawczą obiektu a także objąć go podstawowymi badaniami materiałoznawczymi. Do czasu przeniesienia do Muzeum archeologicznego w Novae postanowiono obiekt zabezpieczyć w Starej Bazie archeologicznej w Novae.

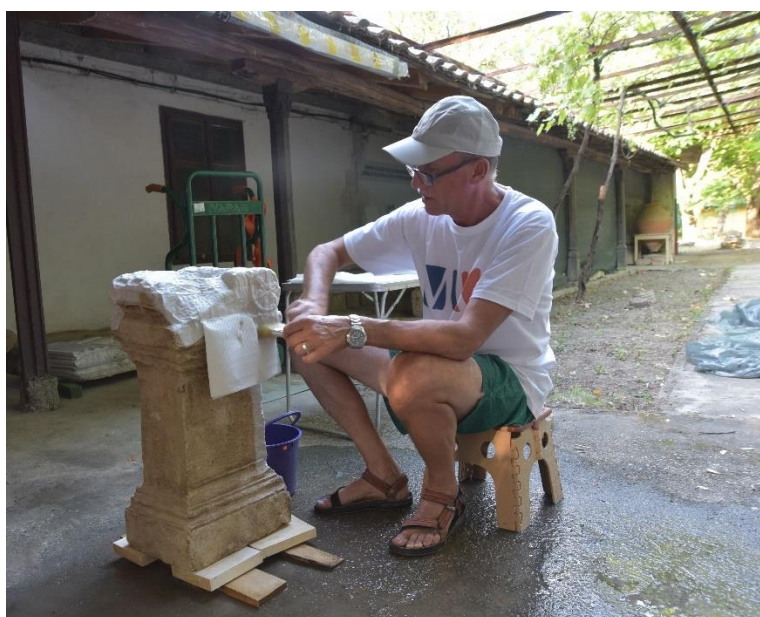
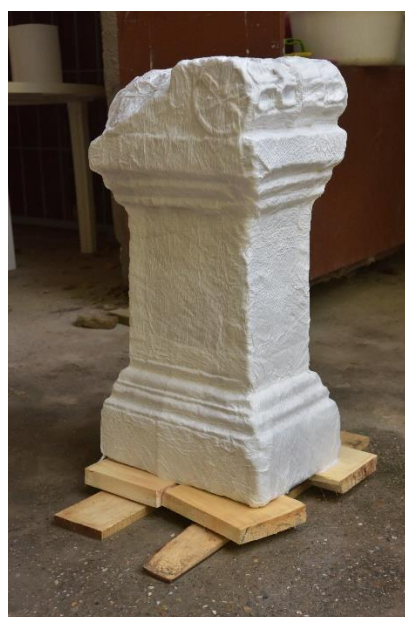
*Fot. 14, 15. Ołtarzyk - etap zakładania kompresów odsalających*

Wykonano dokumentację stanu zachowania obiektu. Następnie obiekt oczyszczono z nawarstwień wodą i miękkimi szczotkami. Miejscowo doczyszczono kamień przy użyciu parownicy i miękkiej szczotki. Profilaktycznie nałożono kompres z ligniny i wody destylowanej i obiekt osuszono (Fot.14,15). Dzięki temu podczas osuszania usunięto rozpuszczalne sole jakie mogły znajdować się w kamieniu. Wykonano dokumentację fotograficzną stanu po konserwacji (Fot.17,18). Następnie przeprowadzono badania traseologiczne i mikroskopowe oraz sporządzono dokumentację powykonawczą. Ostatecznie obiekt czasowo został zabezpieczony w budynkach bazy archeologicznej w Novae.

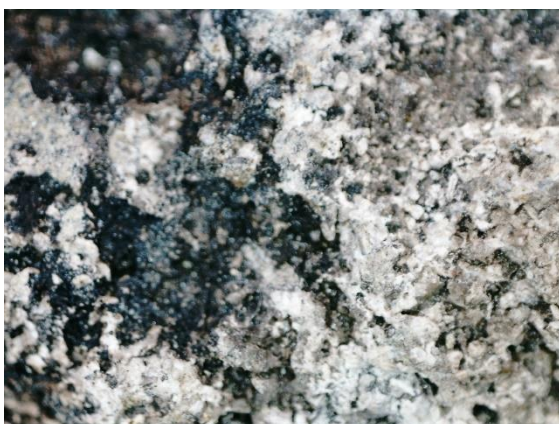
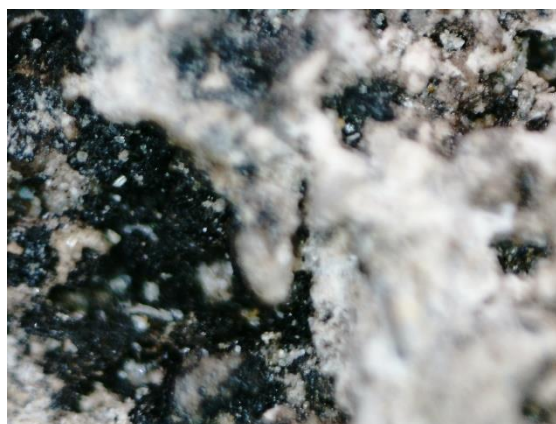
badań geologicznych i samych obiektów kamiennych w Novae wynika, że miejscowy kamień wapienny to wapień gruzełkowaty i wapień oolityczny<sup>6</sup>. W przypadku ołtarza mamy do czynienia z drugą odmianą tej skały (Fot.27,28). Dodatkowo wykonano rejestrację smolistych nawarstwień na kamieniu występujących na górnej powierzchni ołtarza w okolicy paleniska (Fot.29,30).

*Fot. 29, 30. Zdjęcie mikroskopowe smoliste nawarstwienia w okolicy paleniska ołtarza pow. x 20 i x 500*

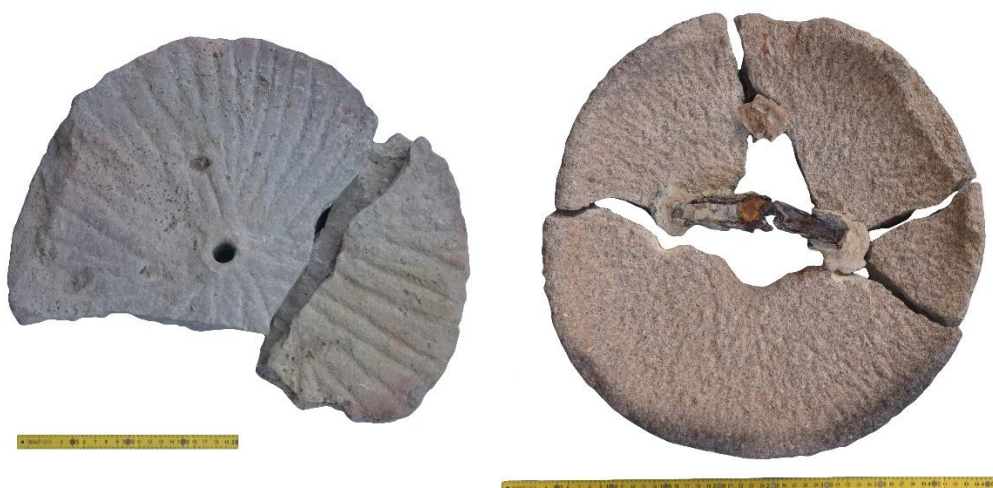
Obiekt o formie spłaszczonych dwóch kamieni wykonanych z piaskowca kwarcyticznego i granitu. Część granitowa (biegun) zachowała się w całości, i jest podzielona na 3 części. W niej osadzona była żelazna konstrukcja mocowania kamienia do osi żarna. Części metalowe przytwierdzone były oryginalnie w wykutych gniazdach metoda zalewki ołowianej. Tak samo najpewniej przytwierdzona była żelazna korba służąca do wprowadzania kamienia w ruch obrotowy. Część dolna piaskowcowa (leżak) zachowana jest w  $\frac{3}{4}$  całości w dwóch częściach.

Fot. 31. „Leżak” (piaskowiec) – stan przed konserwacją

Fot. 32. „biegun” (granit czerwony) – stan przed konserwacją

<sup>8</sup> Analizując stan zachowania części granitowej żarna jako przyczynę spękań potwierdzono działanie skorodowanych kotew i bolców w osadzonych oryginalnie w kamieniu metodą tzw. zalewki ołowianej. W normalnych warunkach żelazo chronione jest przed agresywnym wpływem otoczenia poprzez pasywną powłokę ołowiu. Niestety z czasem do żelaznych części dostaje się wilgoć powodując korozję metalu. W takim wypadku produkty korozji znacznie zwiększają swoją objętość powodując pęcznienie całego połączenia. To z kolei poprzez nacisk na ścianki gniazda bolca powoduje pękanie kamienia. Mają na celu ponowne scalenie elementów kotwy i bolce wklejono w taki sposób aby nie przenosiły one w przyszłości naprężeń na kamień.

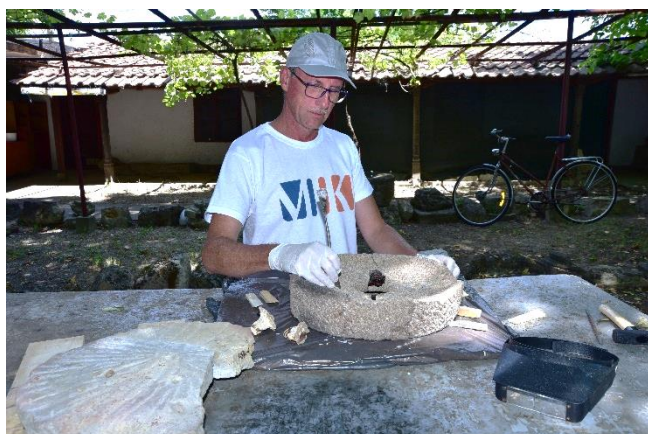
Fot. 33. Etap spajania elementów granitowego bieguna

Na wstępie wykonano dokumentację fotograficzną. Fragmenty zostały oczyszczone miękką szczotką i parownicą. Fragmenty sklejono przy użyciu żywicy epoksydowej Akepox 5010 firmy Akemi. Żelazne elementy poddano mechanicznemu oczyszczeniu z luźno zalegających produktów korozji. W toku konserwacji powierzchnie metalu

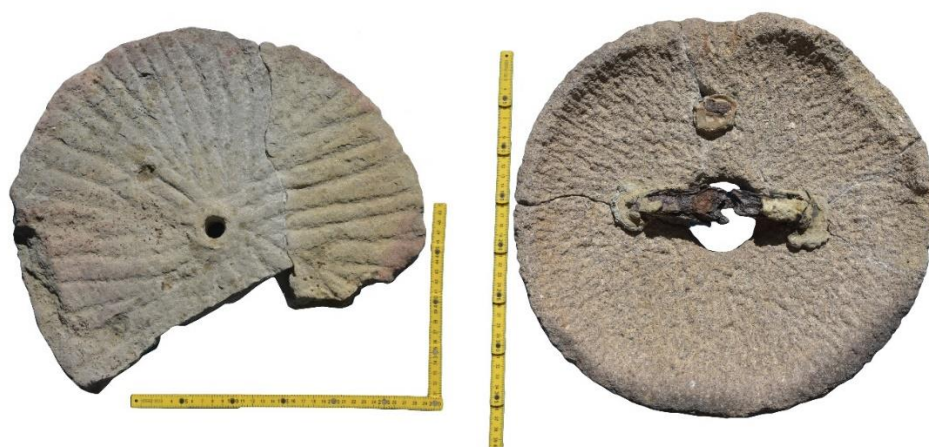
Fot. 34, 35. „Leżak” i „biegun”, stan po konserwacji lipiec 2022

poddano działaniu konwertera i izolatora rdzy (środka kompleksowego) firmy Wurth. Powierzchnię końcowo zabezpieczono powłoką 5% paraloidu B-44 w acetonie w dwóch warstwach. Wykonano końcową dokumentację fotograficzną obiektów (Fot.34-38). Oryginalne kotwy w zalewce ołowianej wklejono punktowo przy użyciu Akepox 5010<sup>8</sup>.

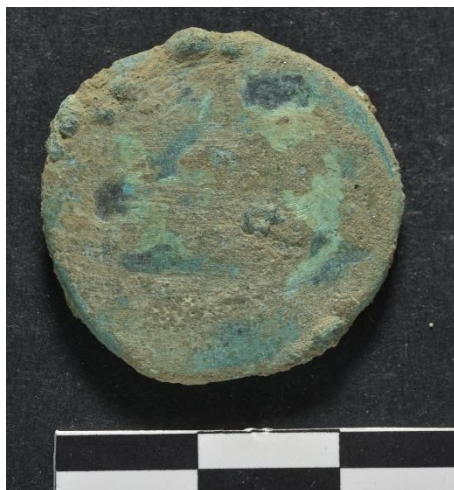
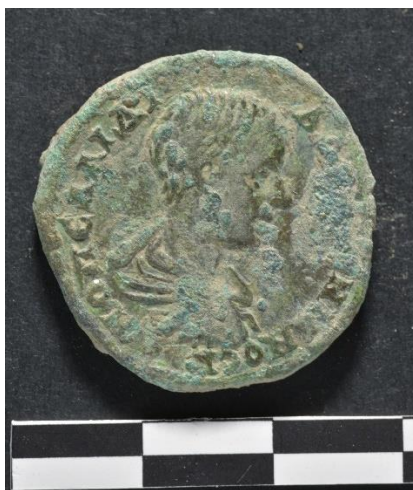
( przykład fot.40). Natomiast szczęśliwym trafem znaczna ich ilość zachowała indywidualne cechy pozwalające na ich rozpoznanie i datowanie. W większości przypadków relief jest zachowany i czytelny. Choć przeważnie w partii zewnętrznych grynszpanowych nawarstwień. Miejscami mają one zabarwienie zielono czarne na skutek wbudowania związków żelaza z otoczenia. W przypadku szczególnie grubych powłok zazwyczaj poniżej zielonych naskorupień zalega szczelna warstwa tlenków miedzi (*kupryt*). W takim przypadku metal pod nią bywa szczególnie mocno uszkodzony. Często po usunięciu nawarstwień okazuje się, że cechy indywidualne monety zostały dawno utracone. Toteż taka decyzja musi być podjęta po gruntownej analizie czynnika ryzyka i oczekiwanych efektów pracy.

*Fot. 40, 41. Wybrane monety brązowe – stan przed konserwacją*

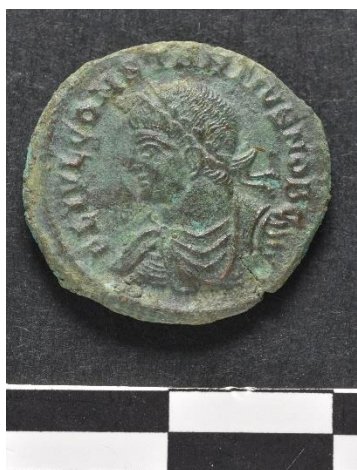
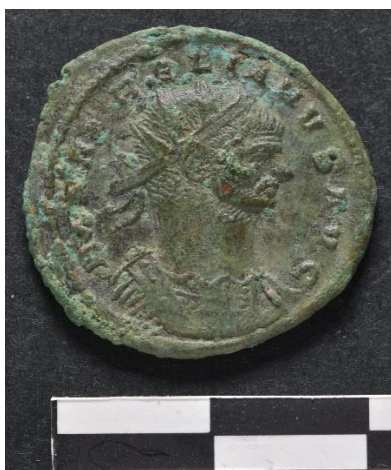
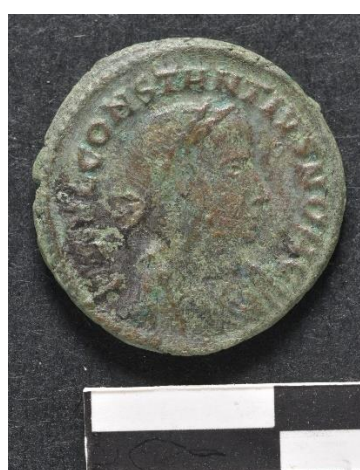
*Fot. 42, 43, 44. Monety brązowe – stan po konserwacji sierpień 2022*

wspomagając ten proces myjką ultradźwiękową. Następnie kontynuowano mechaniczne usuwanie nawarstwień, stosując szczoteczki z plastikowym włosiem (unikając zarysowań metalu), piórka z włóknem szklanym oraz skalpele. Wyjątkowo twarde nawarstwienia oraz zabrudzenia w zagłębieniach detali i ornamentów usuwano ponadto mechanicznie przy użyciu narzędzia wielofunkcyjnego - dremel z cienką końcówką i na niskich obrotach, pozwalających na precyzyjną kontrolę efektów pracy. Kolejną czynnością było zabezpieczenie powierzchni inhibitorem korozji w postaci 4% roztworu Benzotriazolu w alkoholu etylowym. Następnie obiekty odsalano w kąpieli w wodzie destylowanej z użyciem myjki ultradźwiękowej. Ostatecznie powierzchnię metalu zabezpieczono dwukrotnie nałożoną powłoką 5% paraloidu B-44 w acetonie. Wykonano również końcową dokumentację fotograficzną wszystkich 33 obiektów ( przykłady Fot. 42-46). Ostatecznie obiekty przekazano do dalszych analiz numizmatycznych i magazynu muzealnego.
