MIĘDZYUCZELNIAŃY INSTYTUT KONSERWACJI  
I RESTAURACJI DZIEŁ SZTUKI

## RAPORT Z PRAC I BADAŃ KONSERWATORSKICH W DRAZIJA/MARINA EL ALAMEIN 2022

Drazija /Marina el Alamein – czerwiec 2022

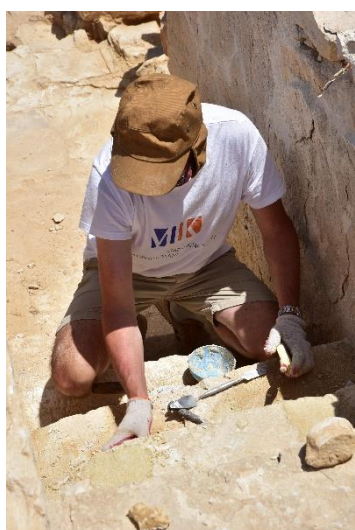
*Fot. 6 Prace konserwatorskie przy klatce schodowej domu H1*

Na wstępie wykonano dokumentację fotograficzną obiektu i badania termowizyjne. Schody oczyszczono z luźno zalegającego piasku i resztek zaprawa tynkowych. Odsłonięto zasyp za drugim stopniem aby wykonać podbudowę trzeciego (rekonstruowanego) stopnia. Przy czym okazało się, że niezbędne jest również czasowe zdemontowanie czwartego i piątego stopnia. Umożliwiło to poprawę ich fundamentowania oraz zniwelowanie zapadnięcia stopni. Następnie przygotowano nowy stopień i zamontowano w biegu schodów na zaprawie wapienno-cementowej z wypełniaczem w postaci piasku kwarcowego (zaprawa w proporcjach 0,5 cz. cement biały: 1 cz. wapna hydratyzowanego: 3 cz. piasku). Przestrzeń za stopniem wypełniono nowym tłucznem kamiennym i wzmocniono zaprawą wapienno-cementową (jw.).

Podobnie postąpiono przy montażu stopni 4 i 5. Wszystkie spoiny wypełniono zaprawą wapienno-cementową. Opracowano powierzchnie i wykonano dokumentację fotograficzną powykonawczą (Fot 67).

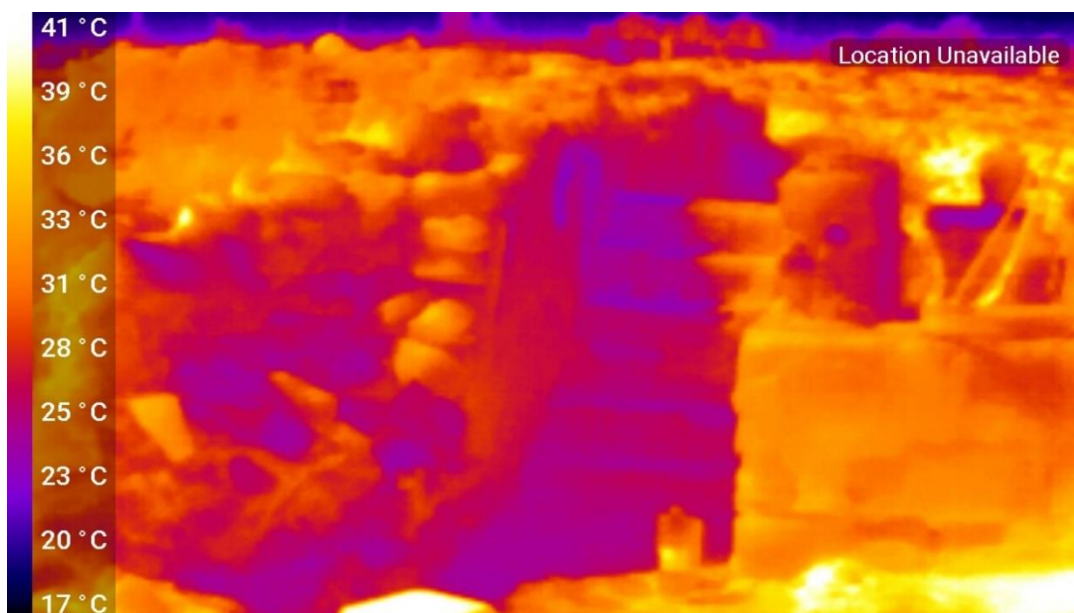
Fot. 9 Termogram domu H1 – widok od strony północno-zachodniej – klatka schodowa. Widoczne chłodniejsze partie zacienione. Rozpiętość temperatur 23<sup>o</sup>- 41<sup>o</sup>C. Partie tynków zwłaszcza w dolnej części chłodniejsze na skutek oddziaływania wód gruntowych

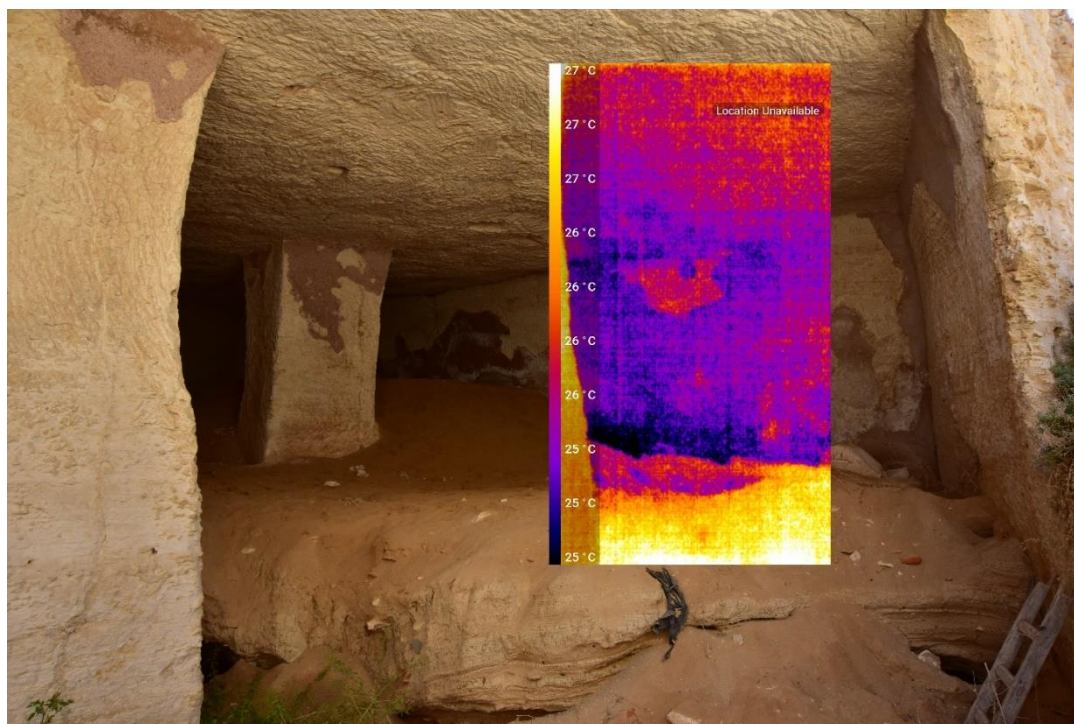
Fot. 14 Rejestracja termowizyjna wnętrza cysterny. Widoczne cieplejsze tynki hydrauliczne na ścianie wschodniej

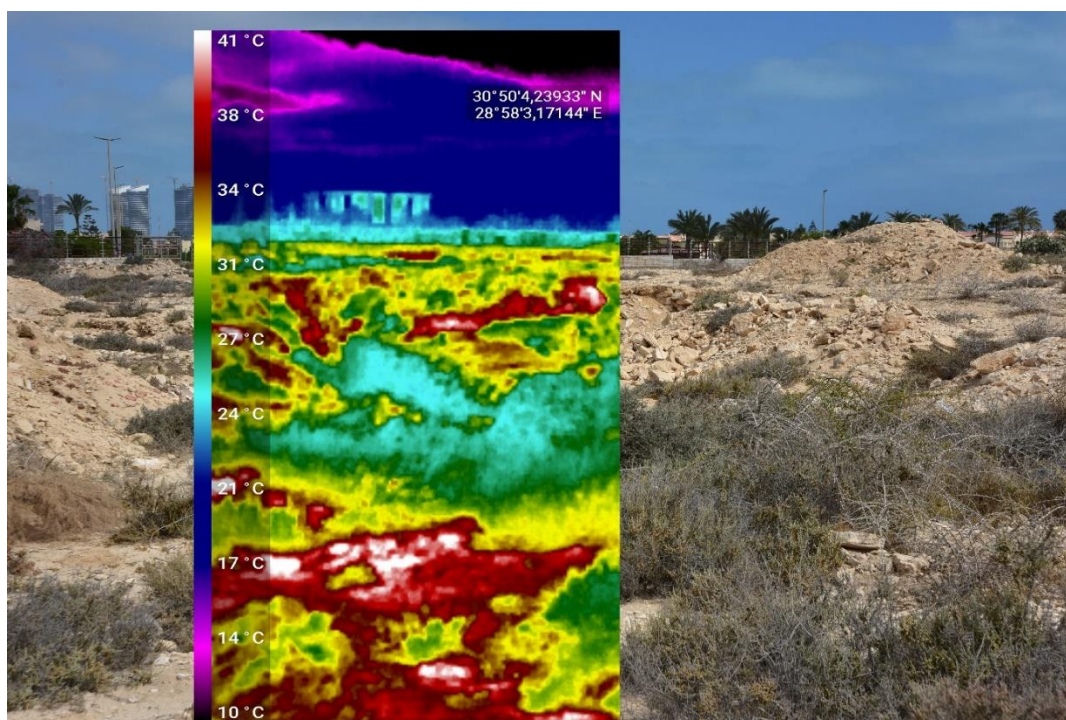
Fot. 15 Rejestracja termowizyjna południowo-zachodniej części stanowiska. Chłodniejsza strefa przekopu w okolicy wejścia do cysterny oraz roślinności. Najcieplejsze partie kamiennych murów i skały macierzystej

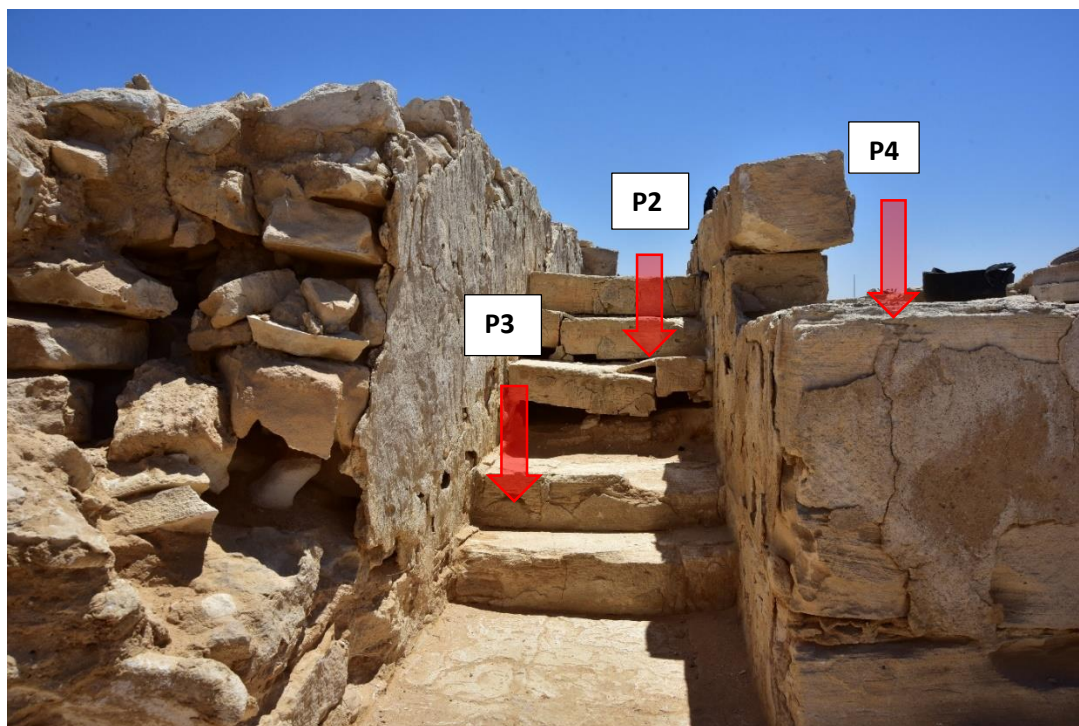
Fot. 17 Dom H1, klatka schodowa, stan przed konserwacją. Lokalizacja stref badań mikroskopowych

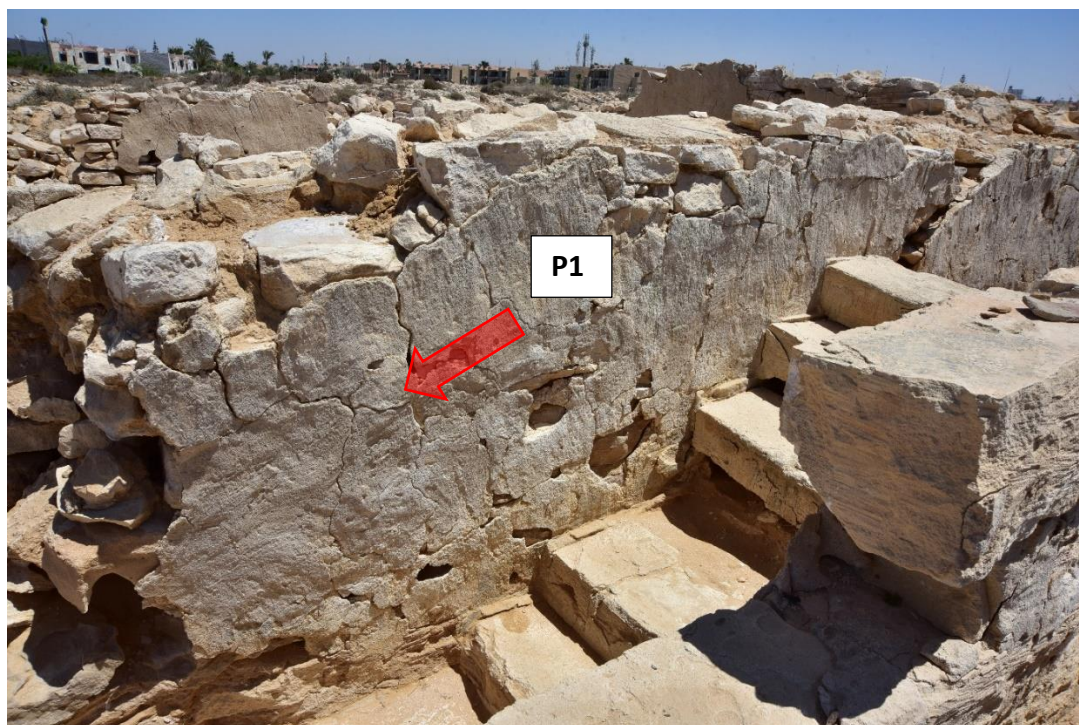
Fot. 18 Dom H1, ściana wschodnia klatki schodowej. Widoczne zachowane antyczne wyprawy tynkowe i lokalizacja stref badań mikroskopowych

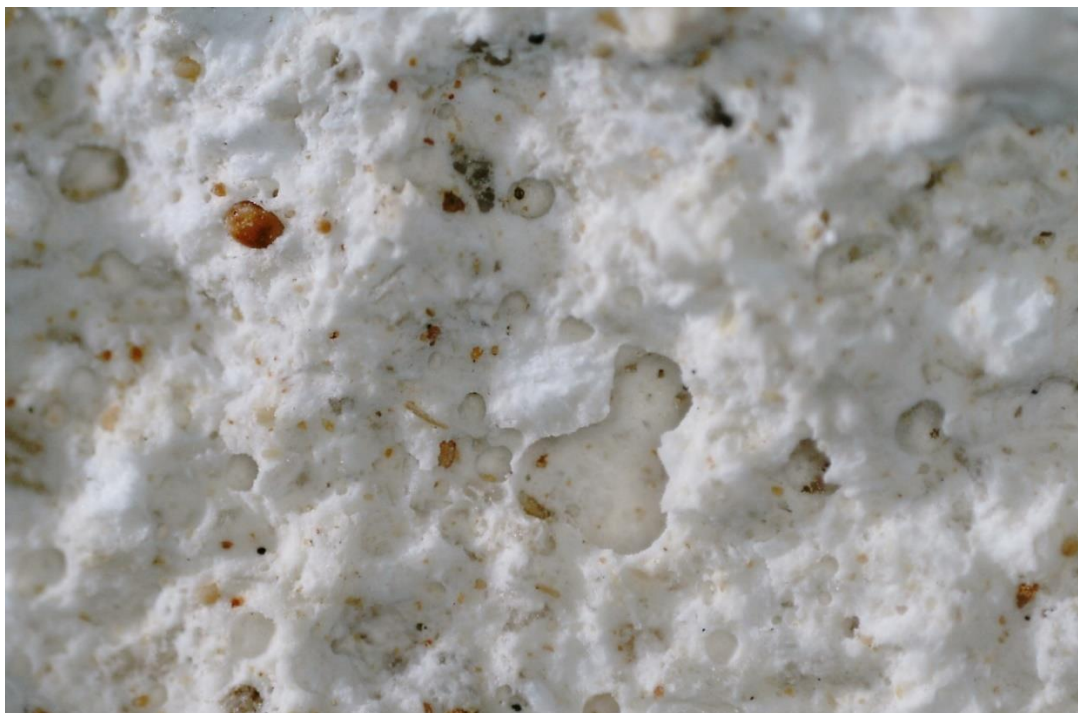
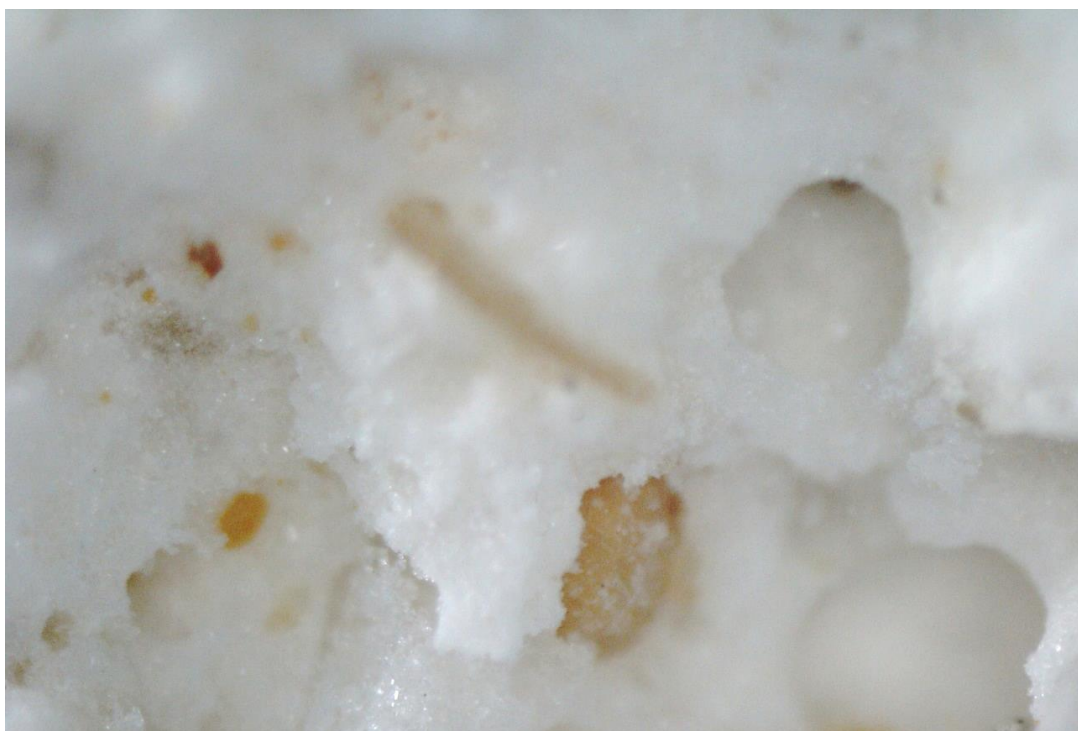
Fot. 19 Fragment tynku ze ściany wschodniej klatki schodowej domu H1.  
P1 obraz w powiększeniu x 20

Fot. 20 Fragment tynku ze ściany wschodniej klatki schodowej domu H1.  
P1 obraz w powiększeniu x 200

Do otynkowania ścian klatki schodowej użyto zaprawy wapienno piaskowej. Większość wypełniacza zaprawy stanowi drobno pokruszona miejscowa skała wapienna. Miejscami widoczne są grube dobrze obtoczone ziarna piasku kwarcowego. Spoiwo mocno skryształizowane ( $\text{CaCO}_3$ ). Zaprawa o dużym stopniu twardości.

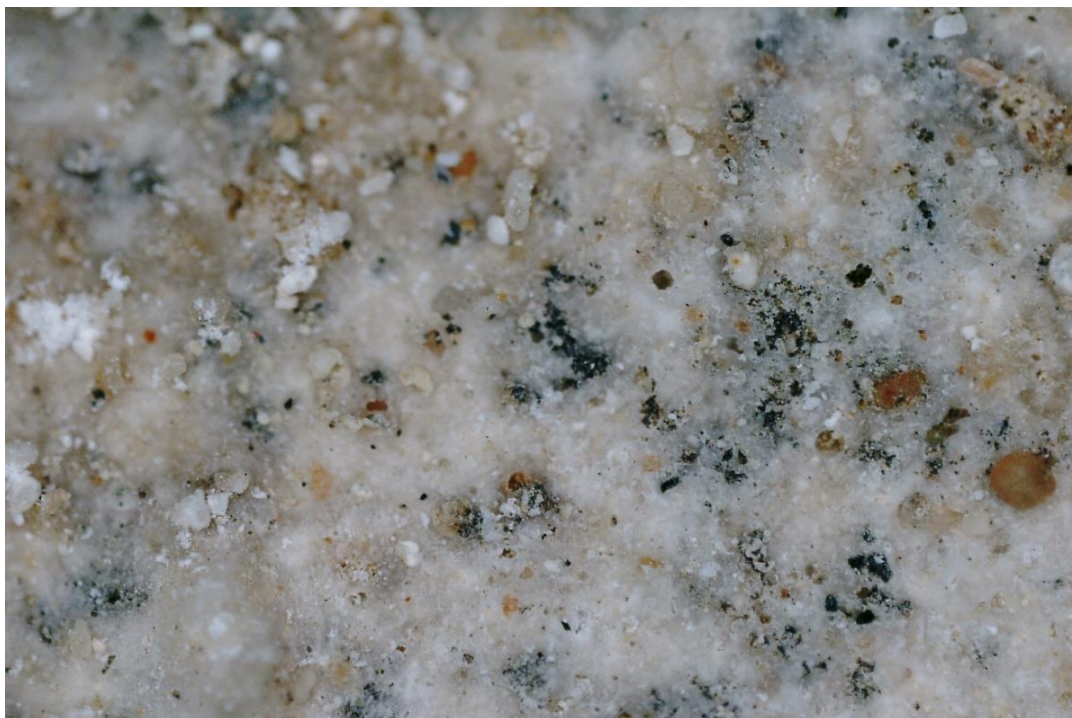
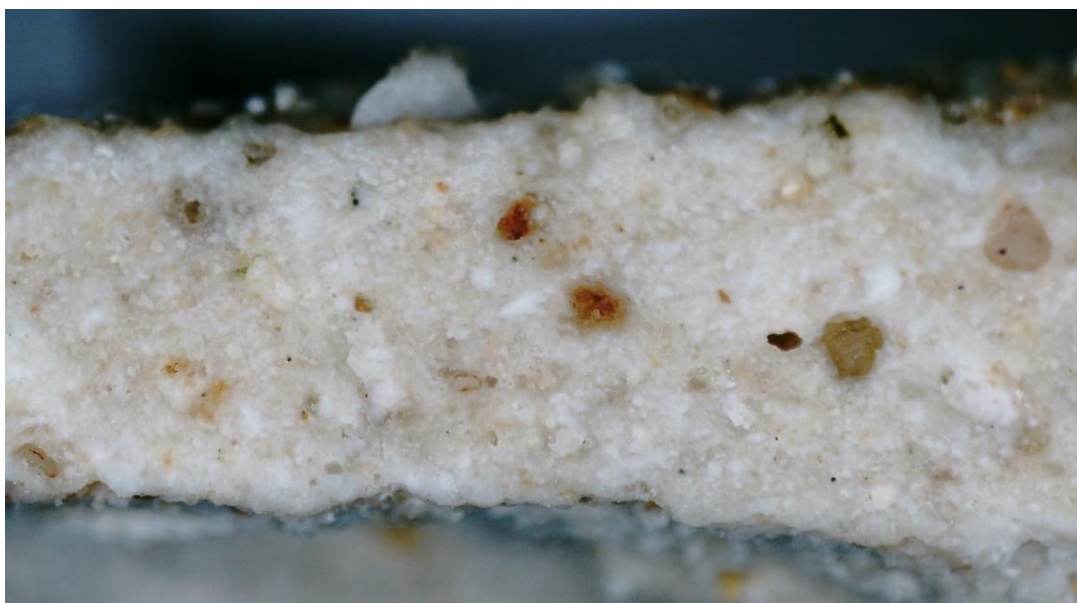
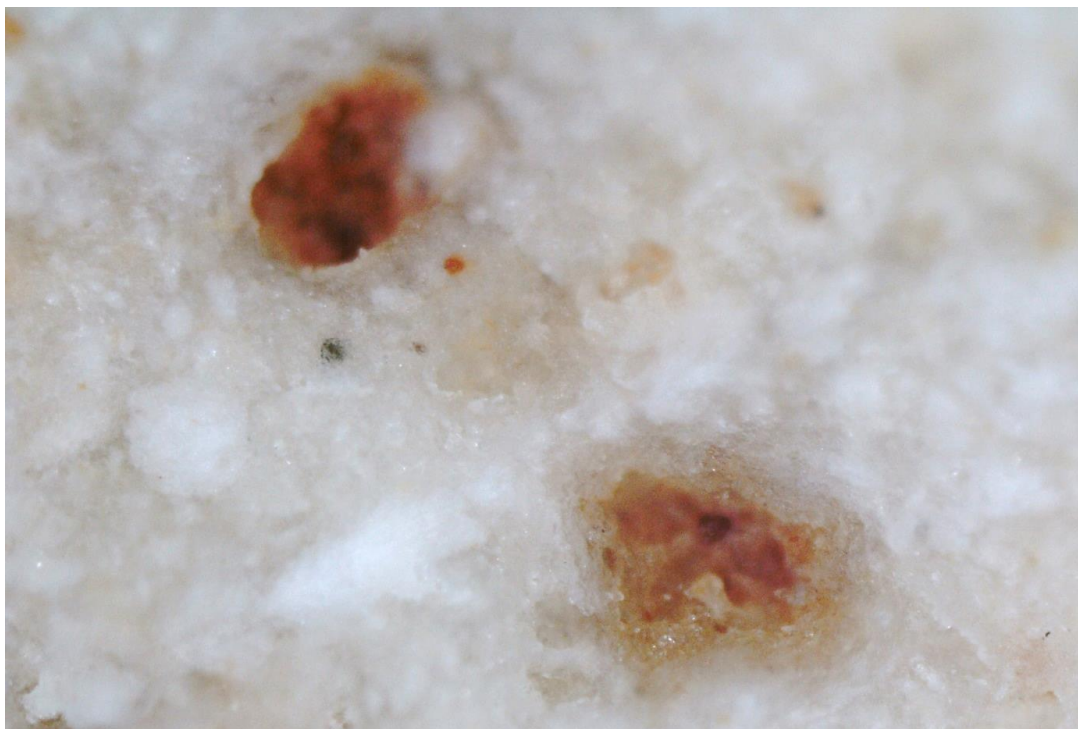
Fot. 21 Fragment zaprawy ze stopni klatki schodowej domu H1. Obraz w powiększeniu x 20.  
P2 powierzchnia zewnętrzna zaprawy

Fot. 22 Fragment zaprawy ze stopni klatki schodowej domu H1. Obraz w powiększeniu x 20.  
P2 stratygrafia

*Fot. 23 Fragment zaprawy ze stopni klatki schodowej domu H1.  
P2 obraz w powiększeniu x 200*

Do napraw stopni klatki schodowej użyto zaprawy wapienno piaskowej. Większość wypełniacza zaprawy stanowi drobno pokruszona miejscowa skała wapienna lub piasek morski. Miejscami widoczne są grube dobrze obtoczone ziarna piasku kwarcowego. Spoiwo mocno skryształizowane ( $\text{CaCO}_3$ ). Zaprawa o dużym stopniu twardości.

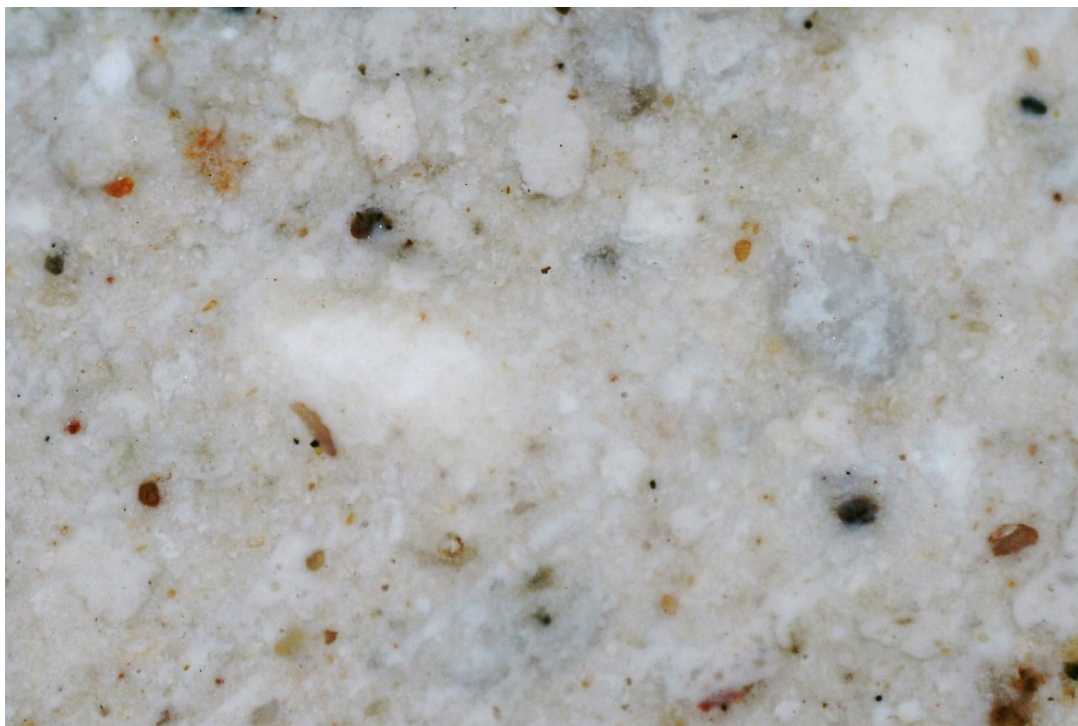
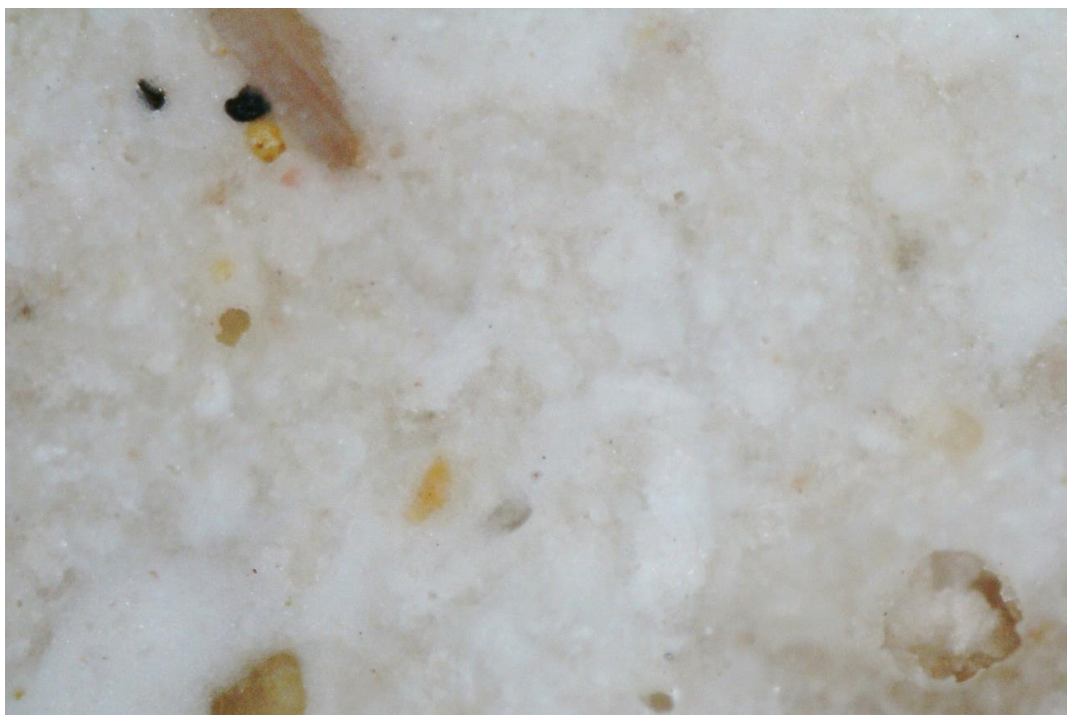
*Fot. 24 Fragment zaprawy mocującej stopnie klatki schodowej domu H1.  
P3 powiększenie x 20*

*Fot. 25 Fragment zaprawy mocującej stopnie klatki schodowej domu H1  
P3 powiększenie x 200.*

Stopnie klatki schodowej montowano z użyciem zaprawy wapienno piaskowej. Wypełniacz zaprawy stanowi drobno pokruszona miejscowa skała wapienna, względnie piasek morski i piasek kwarcowy. Ziarna kwarcu dobrze obtoczone,

o różnym stopniu sortowania. Spoiwo mocno skryszalizowane ( $\text{CaCO}_3$ ). Zaprawa o dużym stopniu twardości.

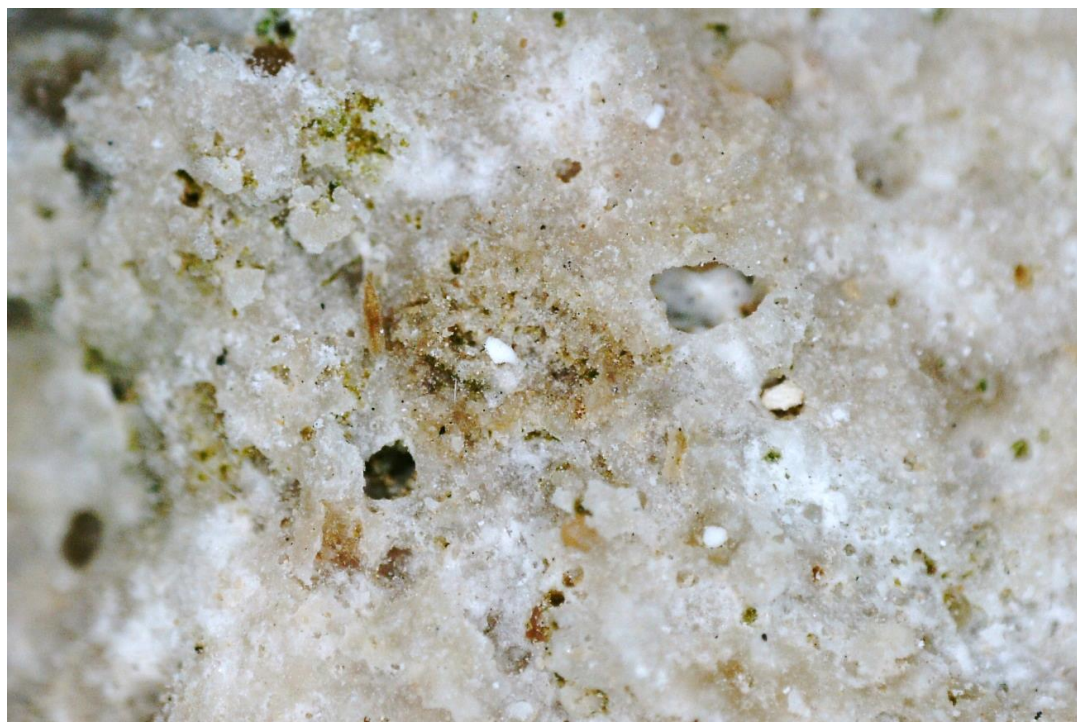
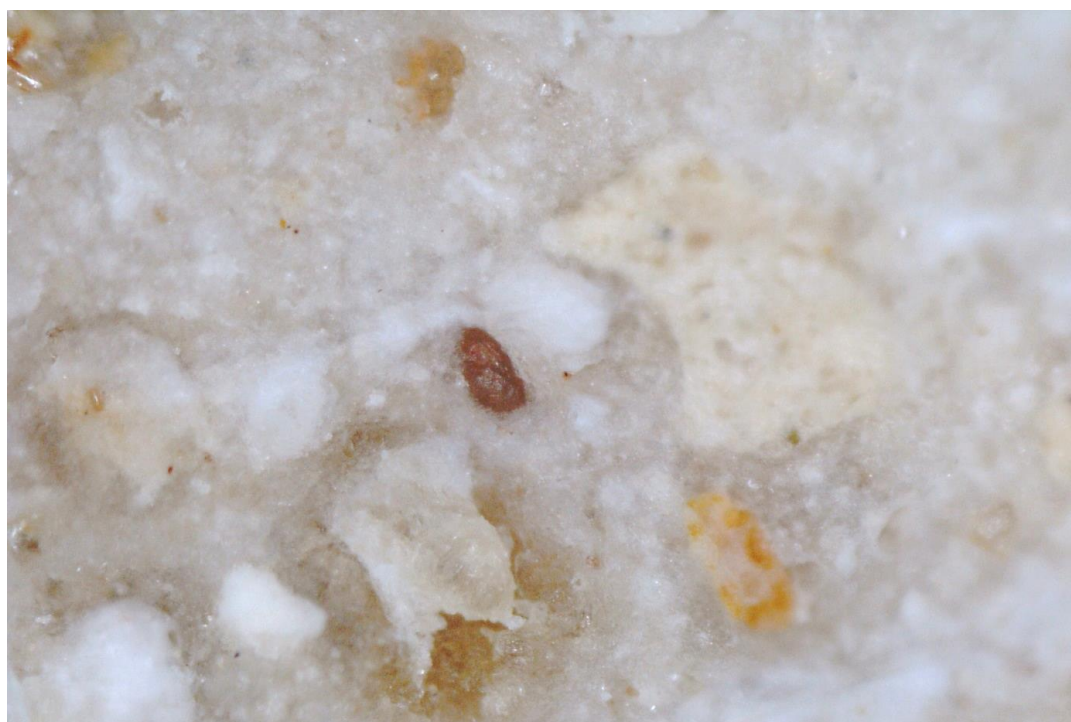
Fot. 26 Fragment zaprawy ze spoiny bloków za ściany zachodniej klatki schodowej, dom H1.  
P4 Powiększenie x 20

Fot. 27 Fragment zaprawy ze spoiny bloków za ściany zachodniej klatki schodowej, dom H1.  
P4 powiększenie x 200

Do spajania bloków konstrukcji ściany użyto zaprawy wapienno-piaskowej. Jako wypełniacz zastosowano pokruszoną skałę wapienną względnie piasek morski. W próbce widoczny jest dodatek piasku kwarcowego. Ziarna kwarcu dobrze obtoczone, o różnym stopniu sortowania. Spoiwo mocno skryształizowane ( $\text{CaCO}_3$ ). Zaprawa o dużym stopniu twardości.

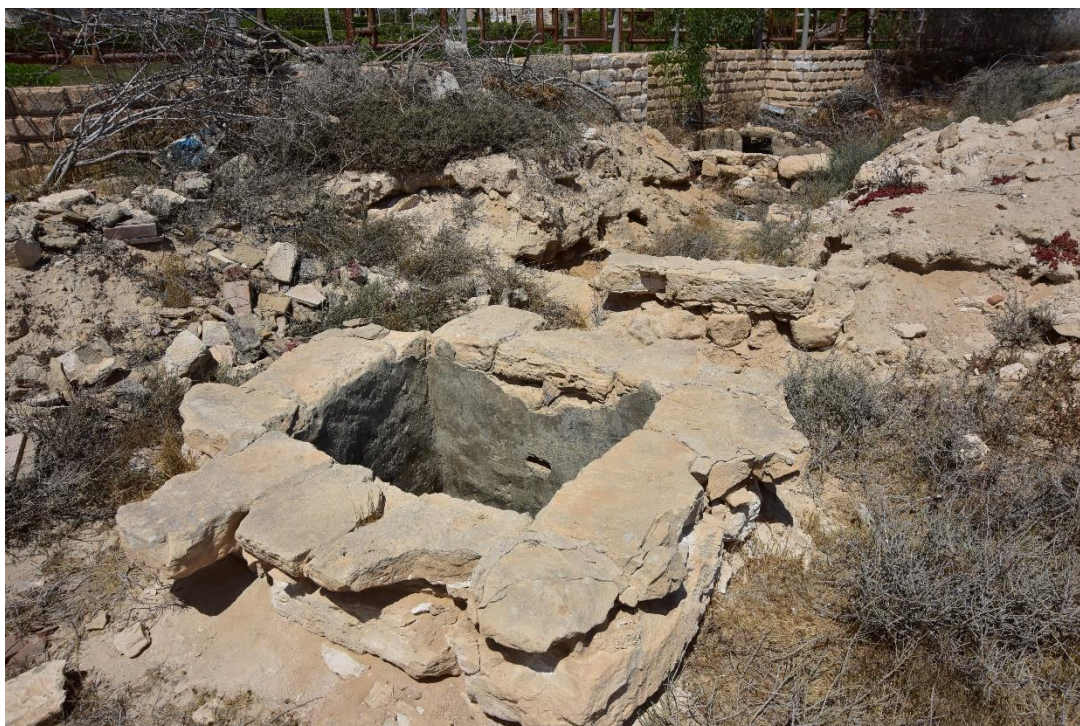
*Fot. 45 Studnia przy cysternie nr 2. Widoczne nowożytnie tynki cementowe na cembrowinie*

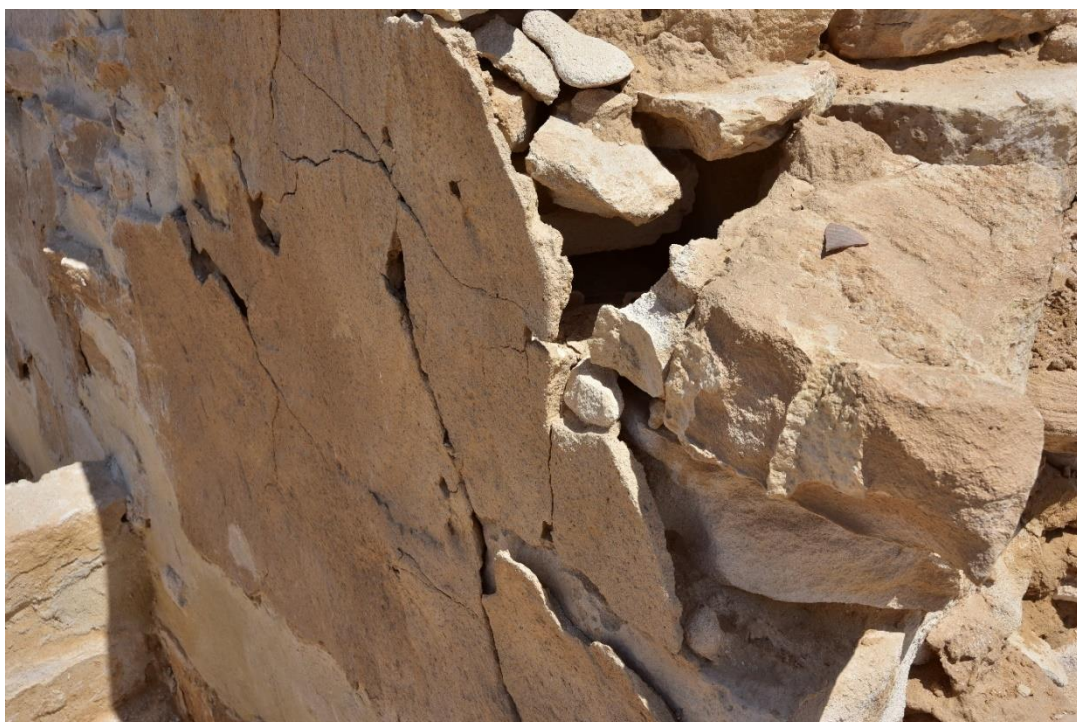
Uszkodzenia w postaci wykruszeń czy lokalnego pudrowania się zaprawy wyniknęły głównie na skutek migracji soli i osłabienia struktury murów. Wyprawy tynkowe charakteryzują się zróżnicowaną grubością, średnio w przedziale 0,5-2 cm. Ściana wschodnia zbudowana jest z kamienia łamanego w *opus emplectum*. Natomiast zachodni mur stanowiący oś wewnętrzną schodów zbudowano z formatowanych bloków wapienia w *opus isodomum*.

*Fot. 50 Stan zachowania tynków przez konserwacją, typowy dla domu H1. Widoczne rozległe ubytki, odspojenia i pęknięcia*

Mniejsze ubytki tynku uzupełniono zaprawą wapienno-cementową z wypełniaczem piaskowym, dodatkiem mączki ceglanej oraz niewielką ilością 5% wodnego roztworu Primalu AC33 jako plastyfikatora. Proporcje w zastosowanej zaprawie wynosiły kolejno w częściach- cement biały portlandzki (0,5): wapno (1): piasek kwarcowy drobnoziarnisty (3). Dodatek zmielonej cegły służył podniesieniu właściwości hydrofobowych (zaprawa hydrauliczna). Analogicznie zabezpieczono krawędzie odspojonych tynków (Fot.63).

Większe uszkodzenia tynków oraz ubytki dolnych partii murów uzupełniono przy użyciu zaprawy wapienno-piaskowej z dodatkiem cementu w proporcjach podanych powyżej, (w tym wypadku bez dodatku wypełniacza w postaci kruszonej ceramiki ani syntetycznego plastyfikatora). Duże ubytki muru w newralgicznych miejscach naprawiono poprzez wstawienie kamieni analogicznie jak to robiono w czasach antycznych. W ten sposób poprawiono statykę ścian oraz zwiększono ich odporność na niszczące działanie wody opadowej. W kolejnych sezonach program konserwacji dotyczący zabezpieczenia antycznych tynków *in situ* w Draziji/Marinie El Alamein obejmie pozostałe fragmenty zachowanych wypraw tynkowych w pozostałych częściach domu H1 (Fot. 50-65).

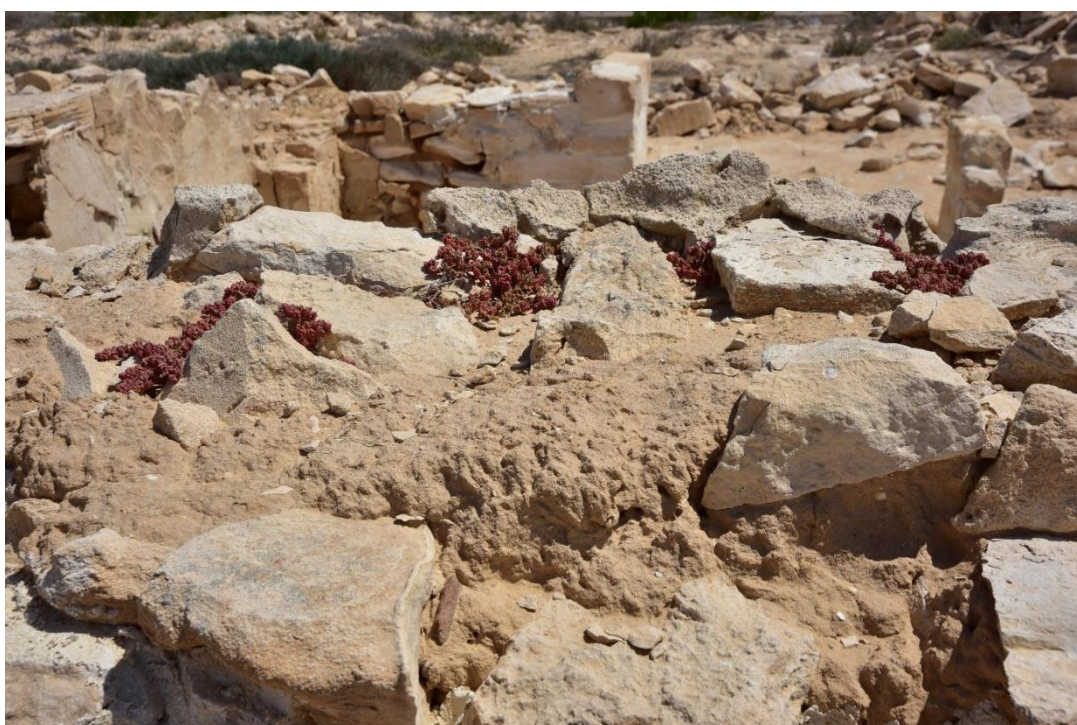
*Fot. 51 Roślinność porastająca koronę murów, przyczyniająca się do stopniowej degradacji konstrukcji*

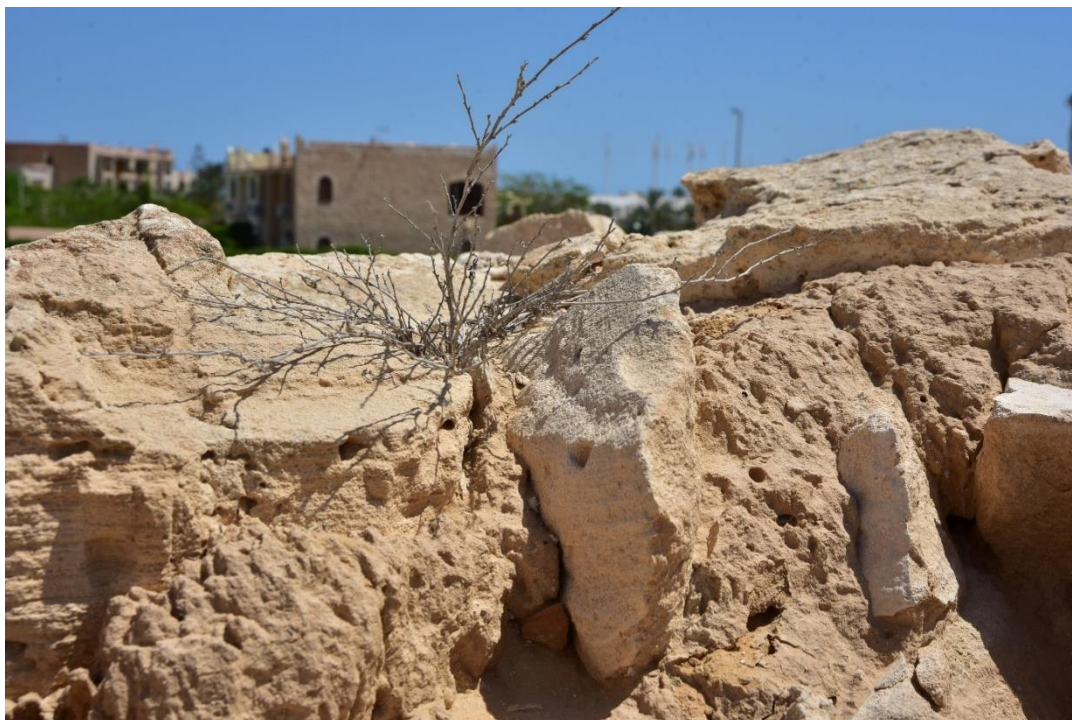
*Fot. 52 Roślinność wrastająca w zaprawę, powodująca stopniowe rozsadzanie murów*

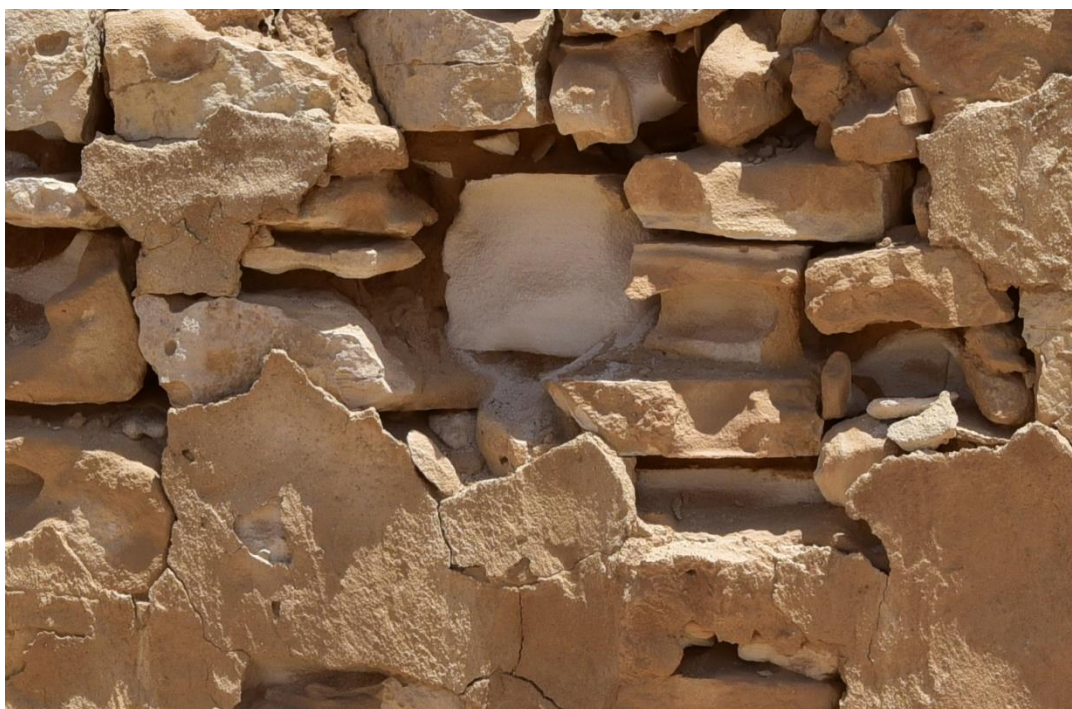
*Fot. 53 Fragment uszkodzeń muru w domu H1, typowych dla ścian z kamienia łamanego. Przestrzenie pomiędzy licowaniem wypełnione gruzem i piaskiem z gliną*

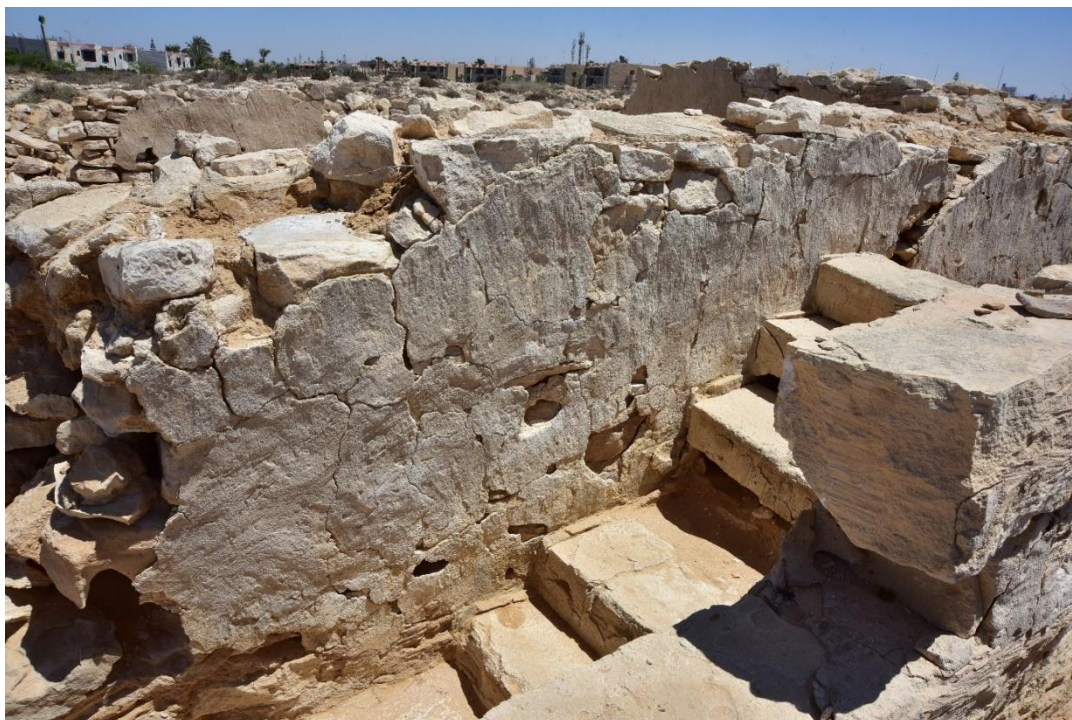
*Fot. 54 Klatka schodowa domu H1, ściana północno-wschodnia – stan przed konserwacją*

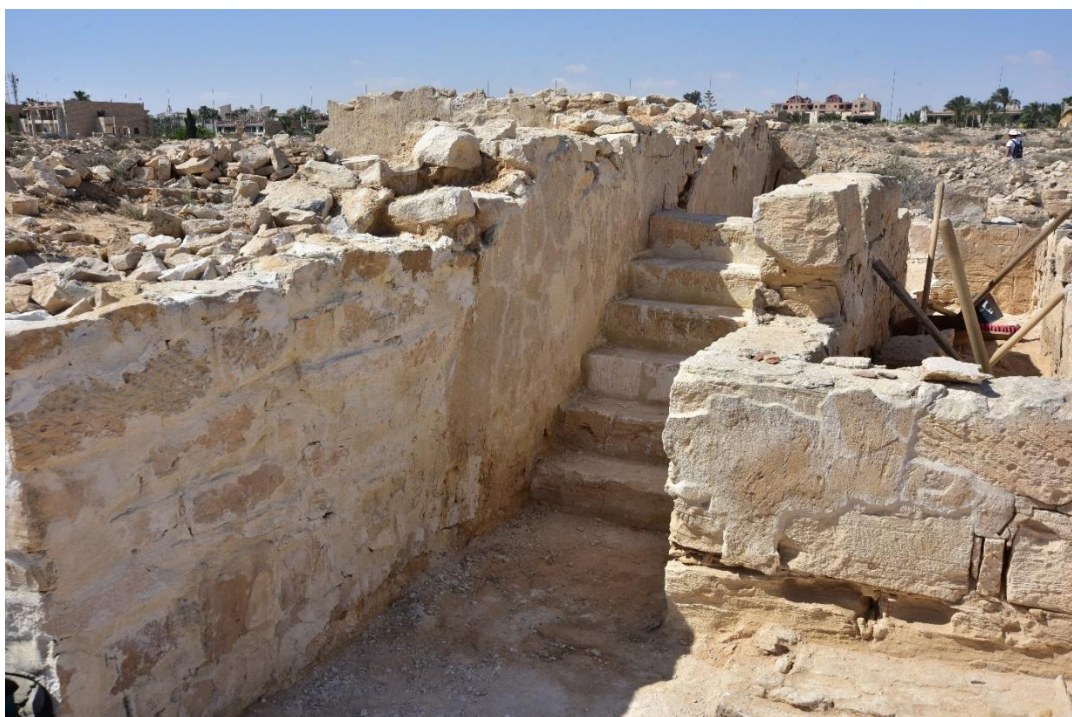
*Fot. 55 Klatka schodowa domu H1, ściana północno-wschodnia – stan po konserwacji*

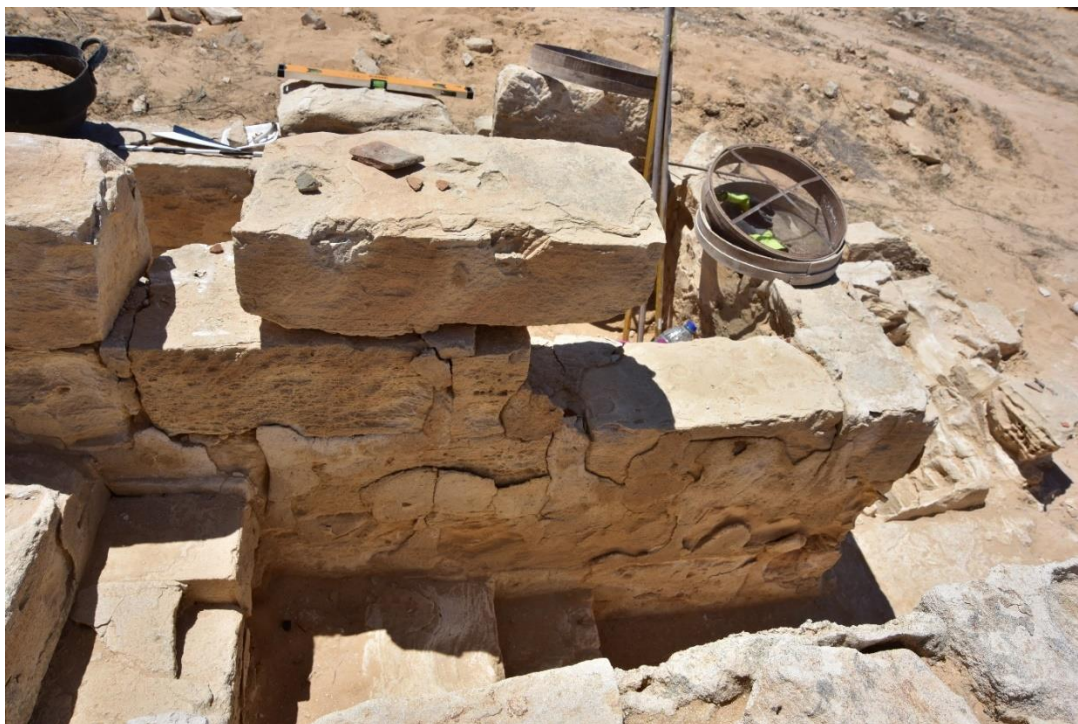
*Fot. 58 Klatka schodowa domu H1, ściana północno-zachodnia – stan przed konserwacją*

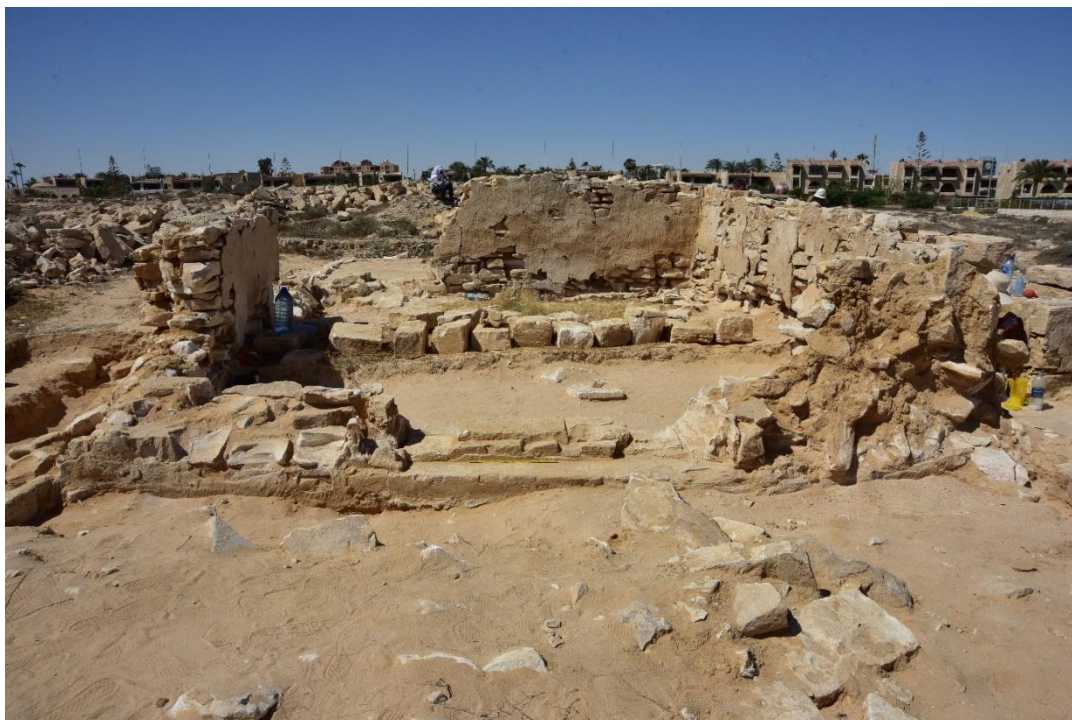
*Fot. 60 Dom H1, Oikos. Widok w kierunku południowym. Stan przed konserwacją*

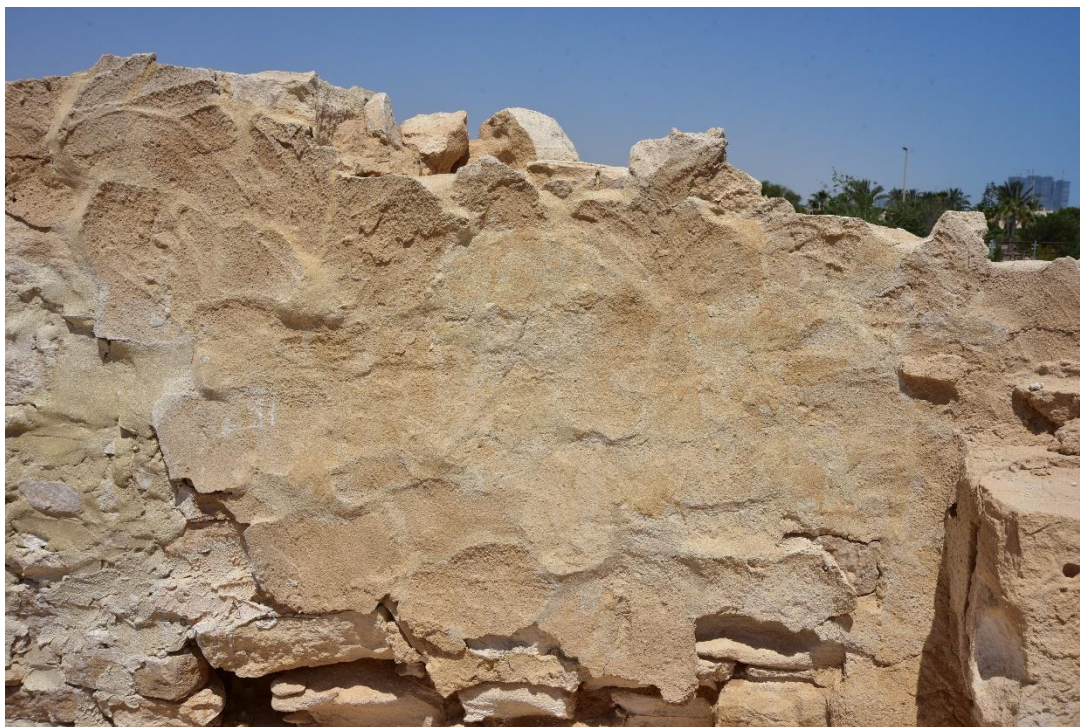
*Fot. 63 Dom H1, Oikos. Fragment tynków na ścianie zachodniej. Stan po konserwacji*

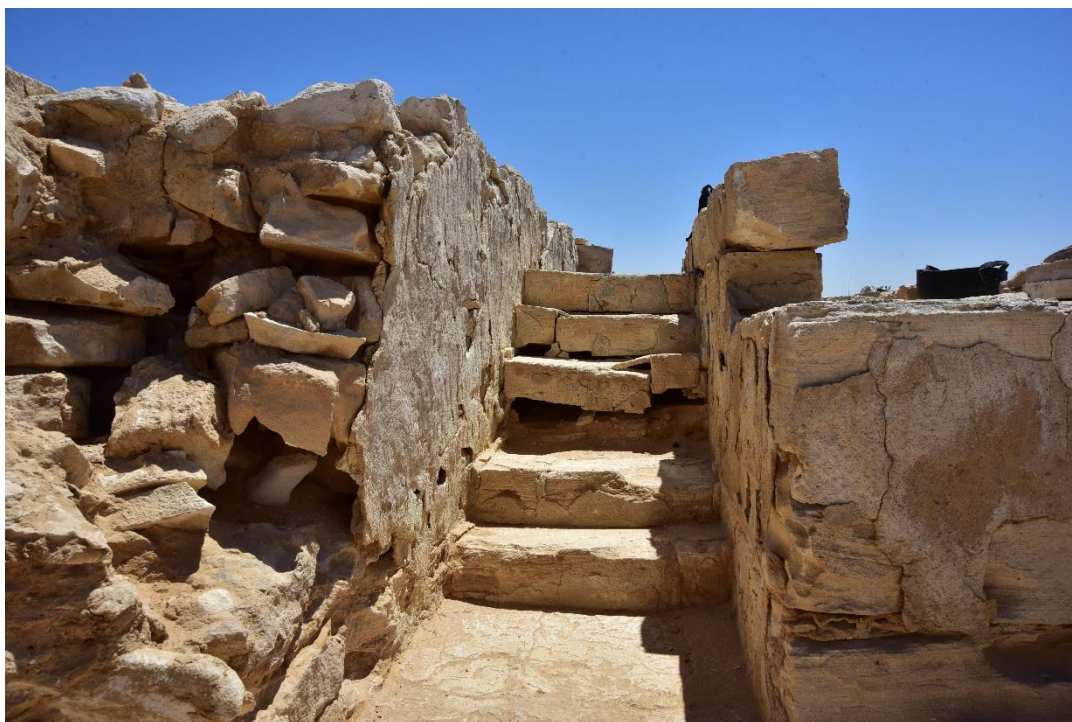
Do naszych czasów obiekt zachował się w bardzo złym stanie. Istnieje tylko połowa biegu schodów prowadzącego na spocznik. Konstrukcja składała się oryginalnie z sześciu stopni posadowionych na gruzowym zasypie wypełnionym piaskiem i gliną dochodząc do ściany oporowej. Powyżej stopnie układano na drewnianej niezachowanej konstrukcji nośnej. Jej ślady w postaci negatywów znajdujemy na ścianach bocznych klatki schodowej. Z sześciu pierwszych stopni dolnego odcinka brak jest trzeciego. Dwa powyżej są spękane i zapadnięte. Widoczne są ślady antycznych napraw zaprawami wapienno piaskowymi. Każdy stopień wykonano z miejscowego kamienia wapiennego zestawiając je z dwóch bloków. Przy czym dłuższy miał ok 60 cm a krótszy 18 cm. Wszystkie elementy łączono zaprawą wapienno piaskową. Powierzchnie wielokrotnie naprawiano podobnymi tynkami. Główną przyczyną zniszczeń było zachwianie statyki

konstrukcji i osiadanie ścian. Nie wykluczone, że spowodowane trzęsieniem ziemi. W momencie zawalenia domu woda opadowa wypłukała konstrukcję podbudowy doprowadzając do zapadnięcia się stopni (Fot.66).

*Fot. 66 Klatka schodowa domu H1, stan przed konserwacją*

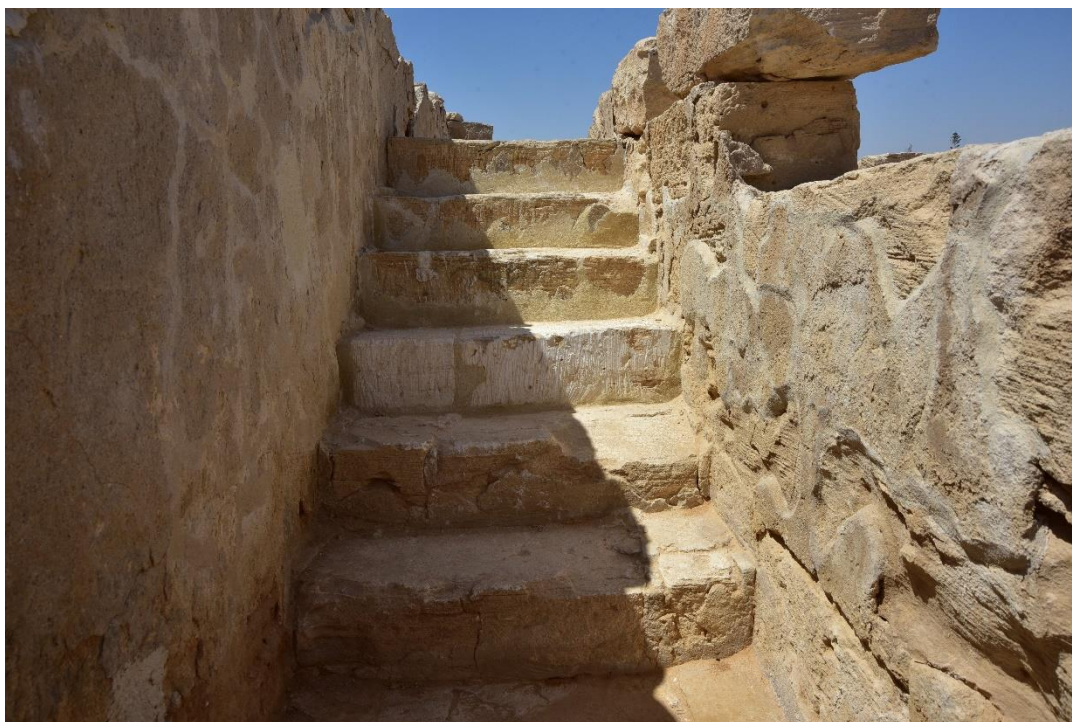
*Fot. 67 Klatka schodowa domu H1, stan po konserwacji*
