MIĘDZYUCZELNIAŃY INSTYTUT KONSERWACJI  
I RESTAURACJI DZIEŁ SZTUKI

## RAPORT Z PRAC I BADAŃ KONSERWATORSKICH W DRAZIJA/MARINA EL ALAMEIN 2022

Drazija /Marina el Alamein – czerwiec 2022

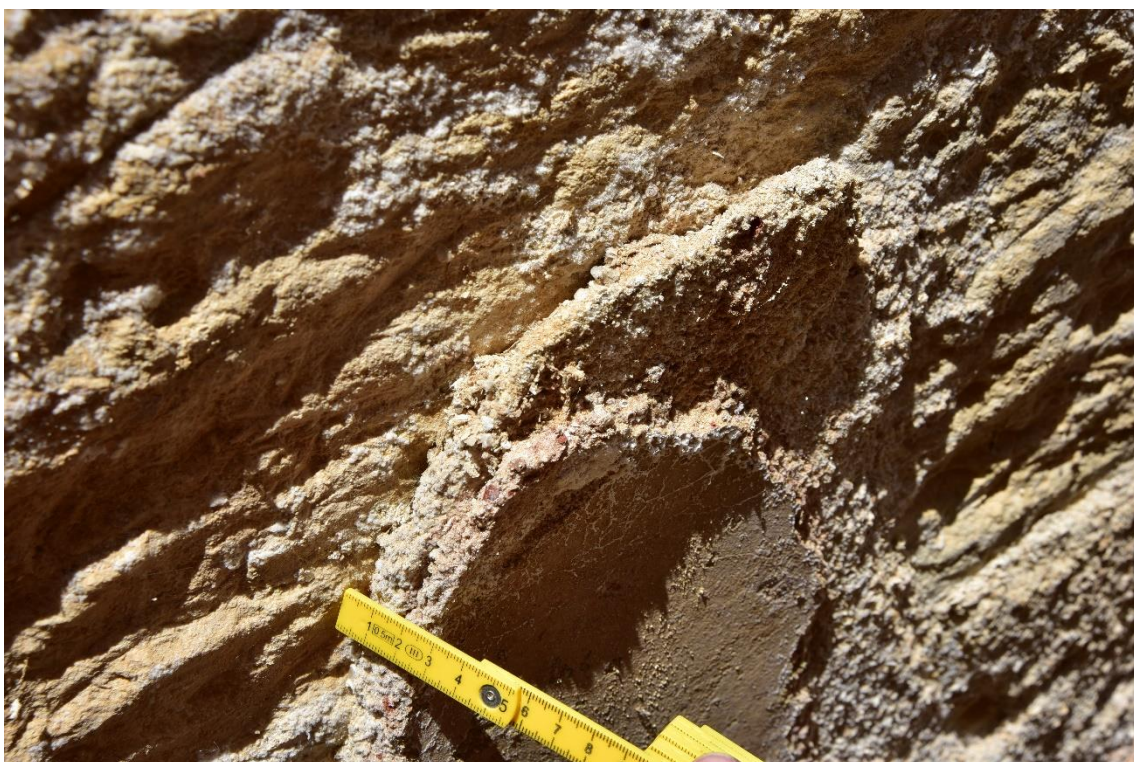
*Fot. 71 Tynk hydrauliczny na ścianie cysterny nr 1*
