# **RAPORT**

**Z PRAC  
BADAWCZYCH I KONSERWATORSKICH  
W RAMACH  
MIĘDZYNARODOWEJ  
INTERDYSCYPLINARNEJ  
EKSPEDYCJI ARCHEOLOGICZNEJ  
UAM W NOVAE  
BUŁGARIA  
2026**

Opracował:  
dr Piotr Zambrzycki

Novae sierpień 2026

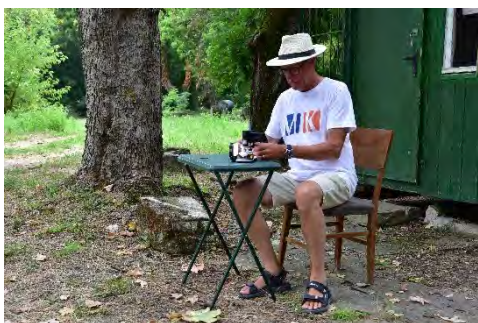
*Fot. 1 Badania mikroskopowe materiału kamiennego mensy*

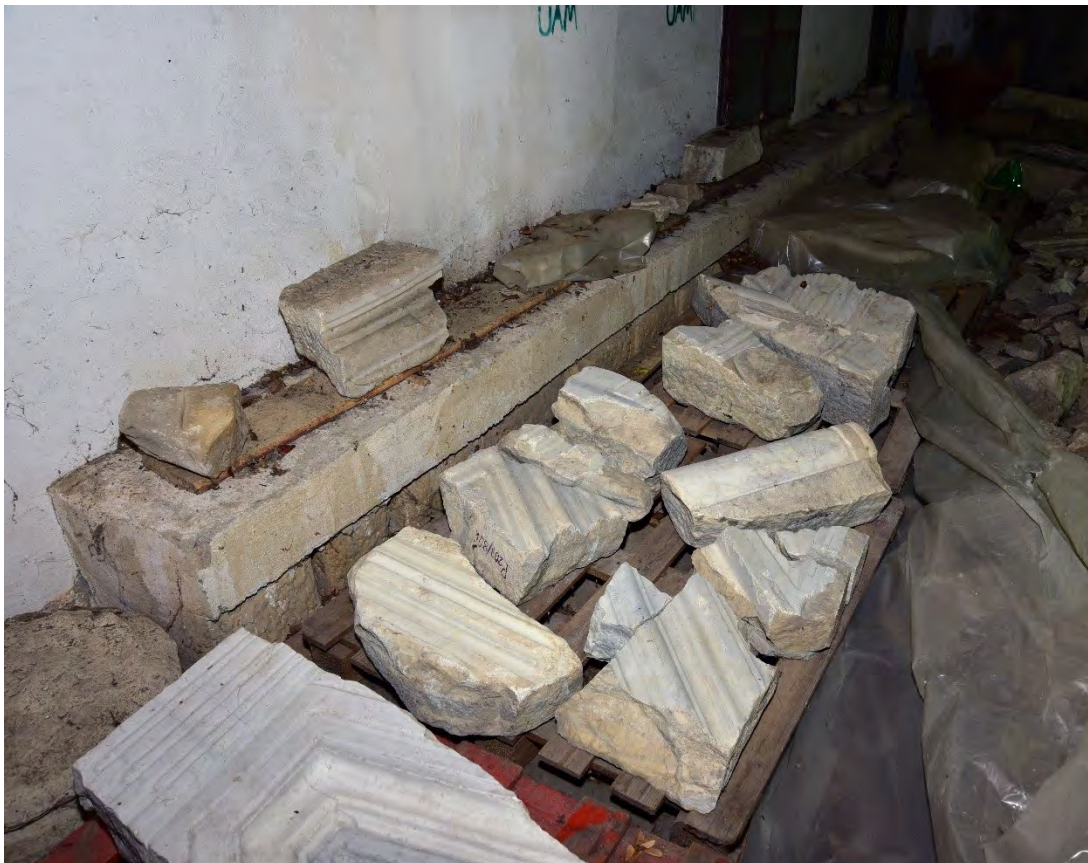
*Fot. 2 Fragmenty ambony w zadaszonym lapidarium Starej Bazy Archeologicznej w Novae stan 2026*

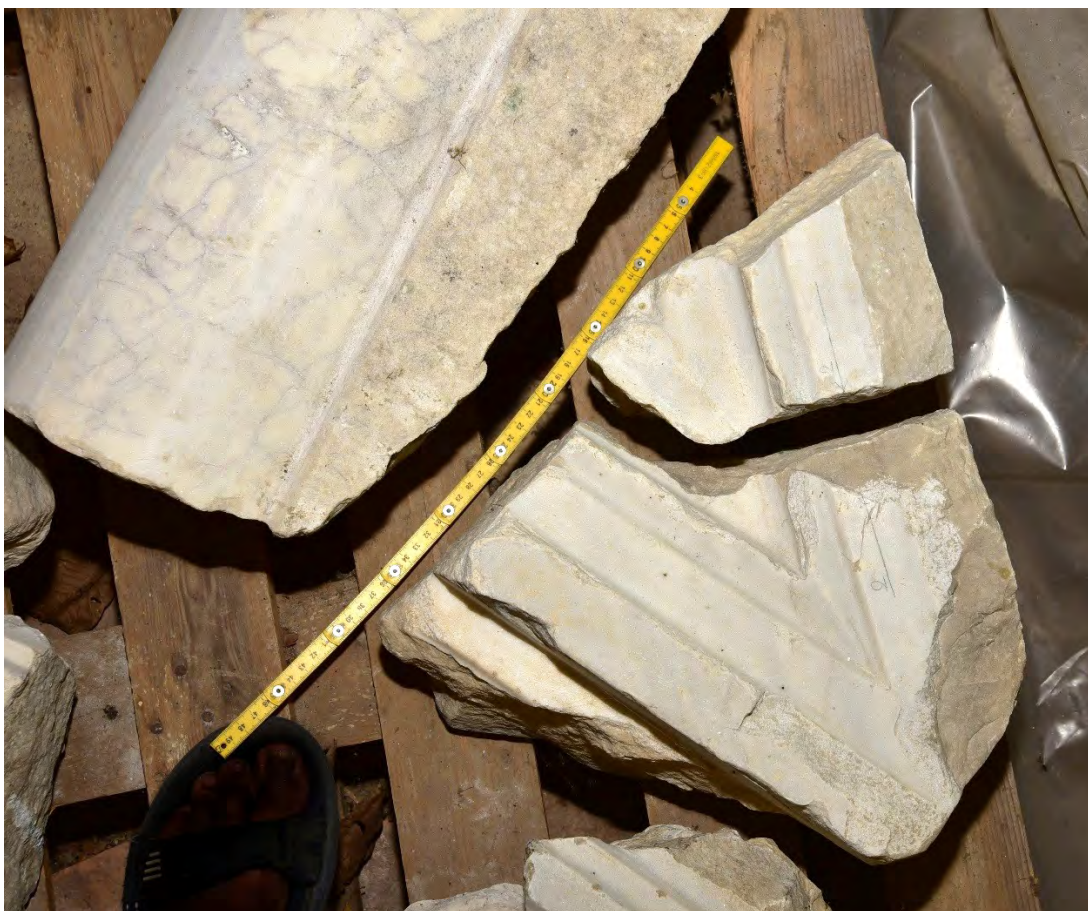
*Fot. 3 Fragment balustrady schodów przeznaczony do scalenia w sezonie 2026*

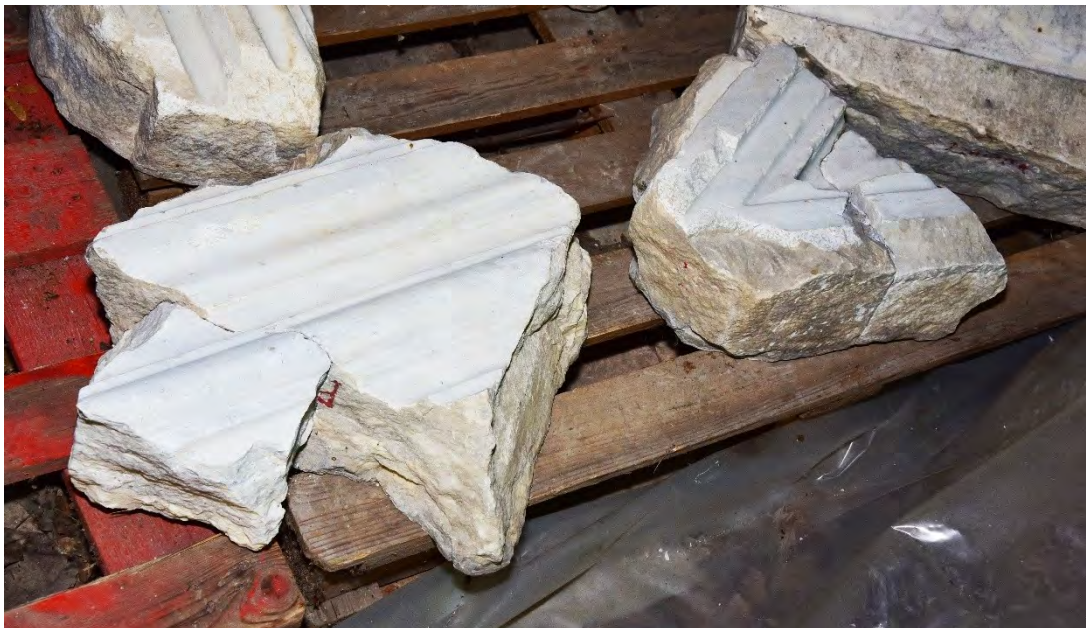
*Fot. 4 Fragmenty balustrady ambony po sklejeniu*

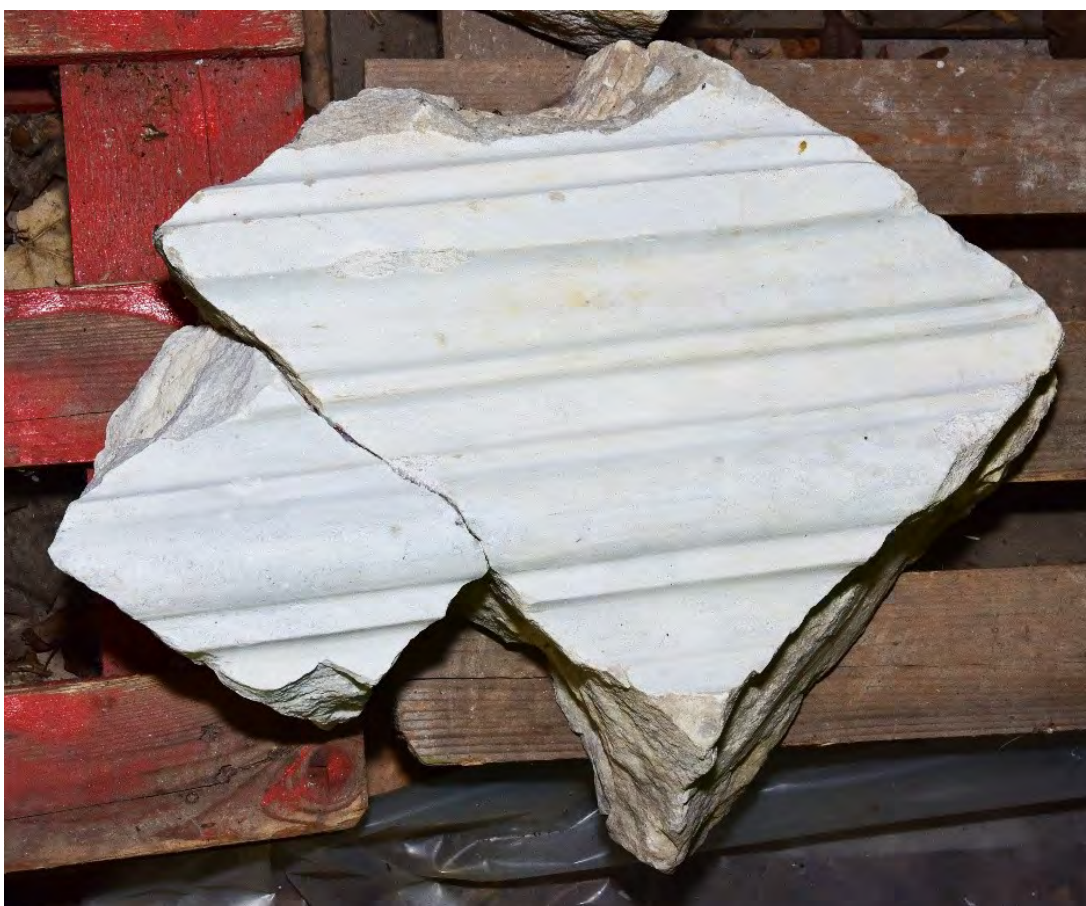
*Fot. 5 Fragment marmurowej balustrady schodów ambony po sklejeniu części*

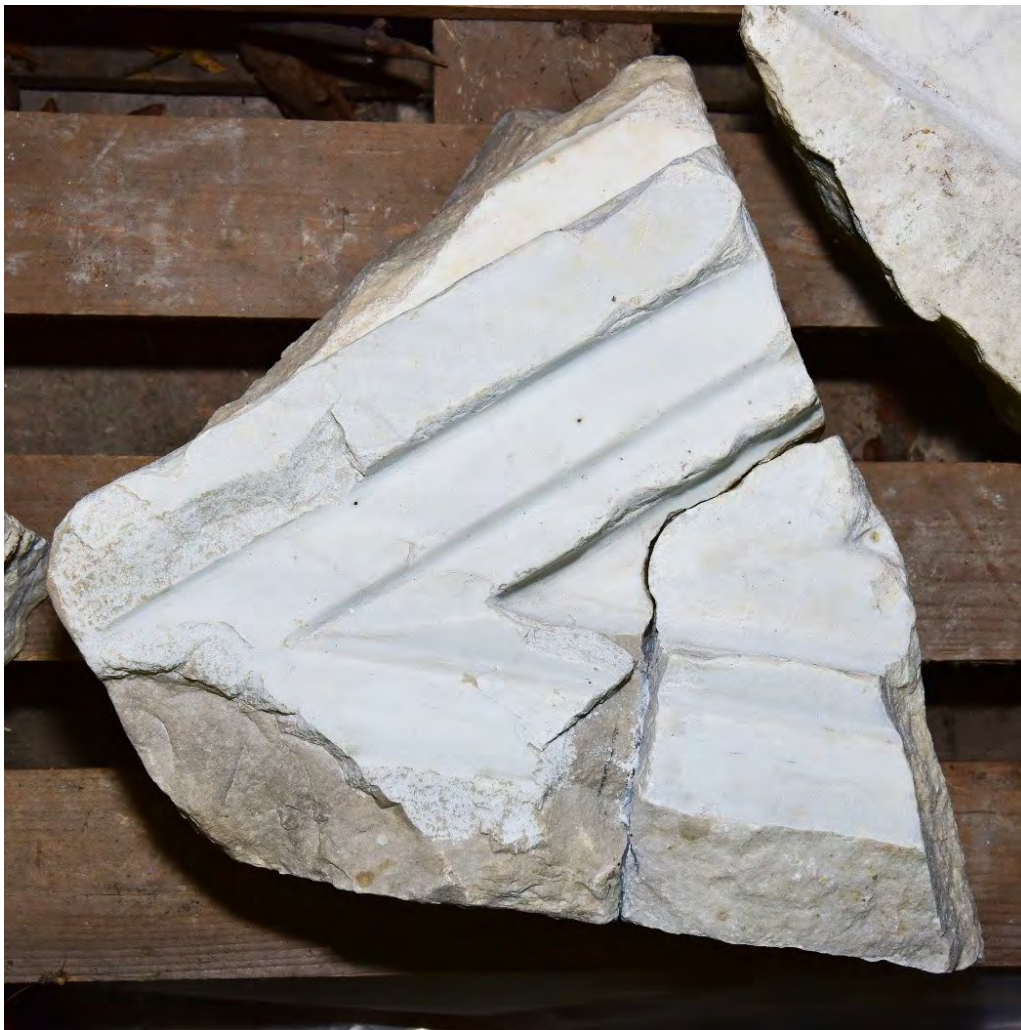
*Fot. 6 Fragment marmurowej balustrady schodów ambony po sklejeniu części*

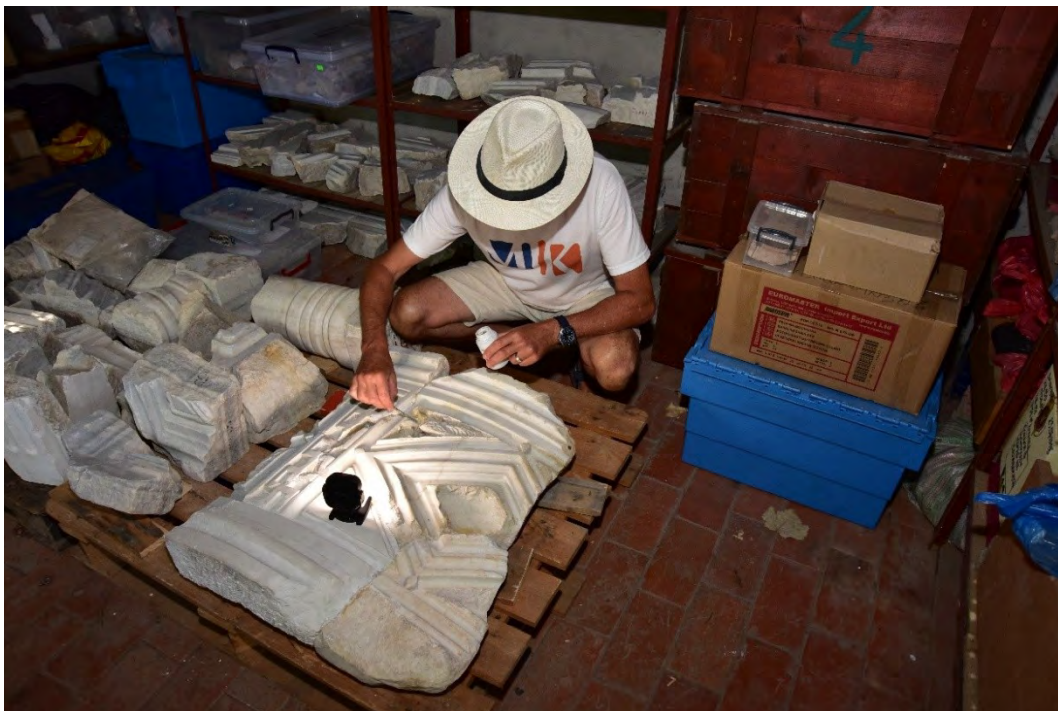
Preparat w postaci pasty nałożono na powierzchnię kamienia zachowując grubość powłoki około 3 mm. Po 48 godzinach nastąpiło wyschnięcie preparatu i uległ on odspojeniu od czyszczonej powierzchni. Efektywność tej metody określono na średnią. Zasadniczo nie udało się usunąć zażółcenia kamienia w większości stref testowych. W jednym miejscu preparat zadziałał i usunął żelazistą plamę o dużej intensywności. Działanie tegoroczne wykonano zgodnie z zaleceniami producenta i do pierwszych testów użyto wersji najmniej reaktywnej preparatu. W przyszły sezonie będą prowadzone testy preparatu o silniejszym działaniu<sup>4</sup>. Ostatnią czynnością było wykonanie końcowej dokumentacji fotograficznej wszystkich elementów objętych pracami konserwatorskimi w tym sezonie. Do następnego roku fragmenty zabezpieczono w magazynie muzeum i zadaszonym lapidarium na terenie „Starej bazy Novae”.

*Fot. 7 Testy preparatu Clean Galena na elementach balustrady balkonu ambony. Magazyn w Starej Bazie Archeologicznej w Novae*

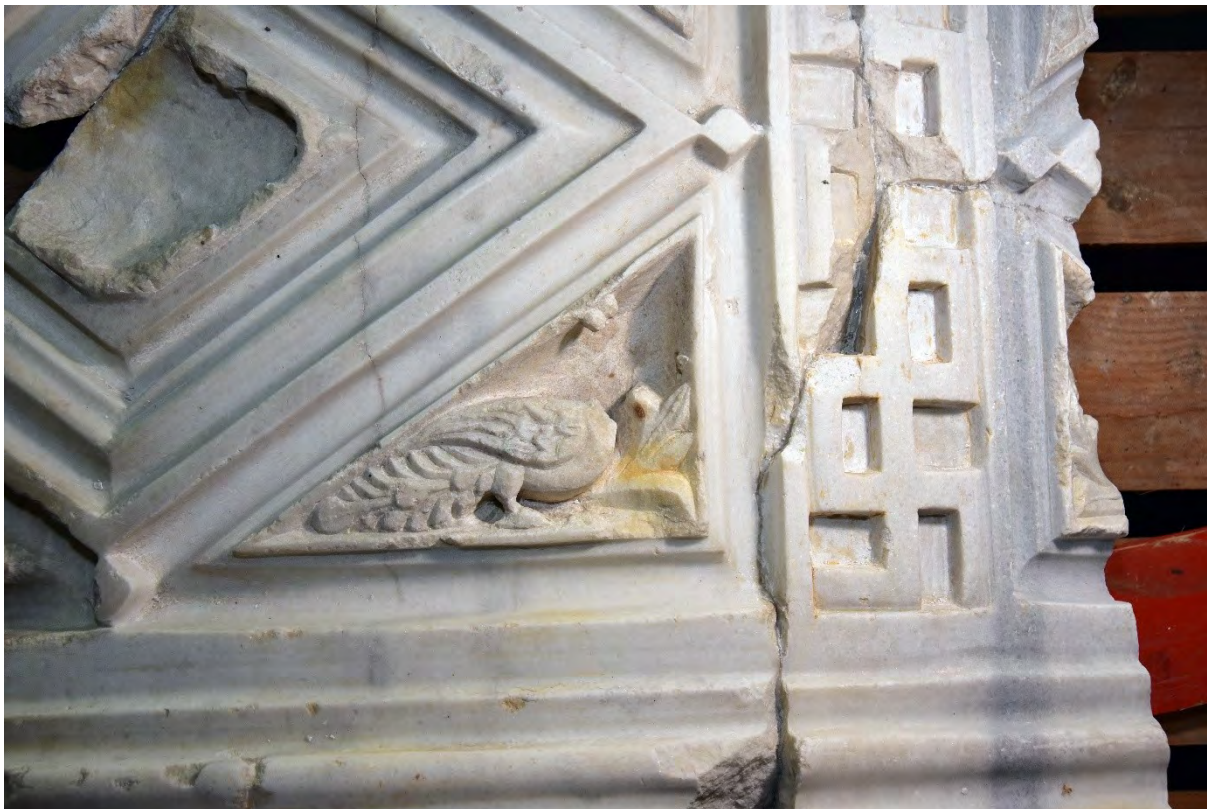
*Fot. 8 Fragment dekoracji balustrady balkonu ambony przed czyszczenie preparatem Clean Galena*

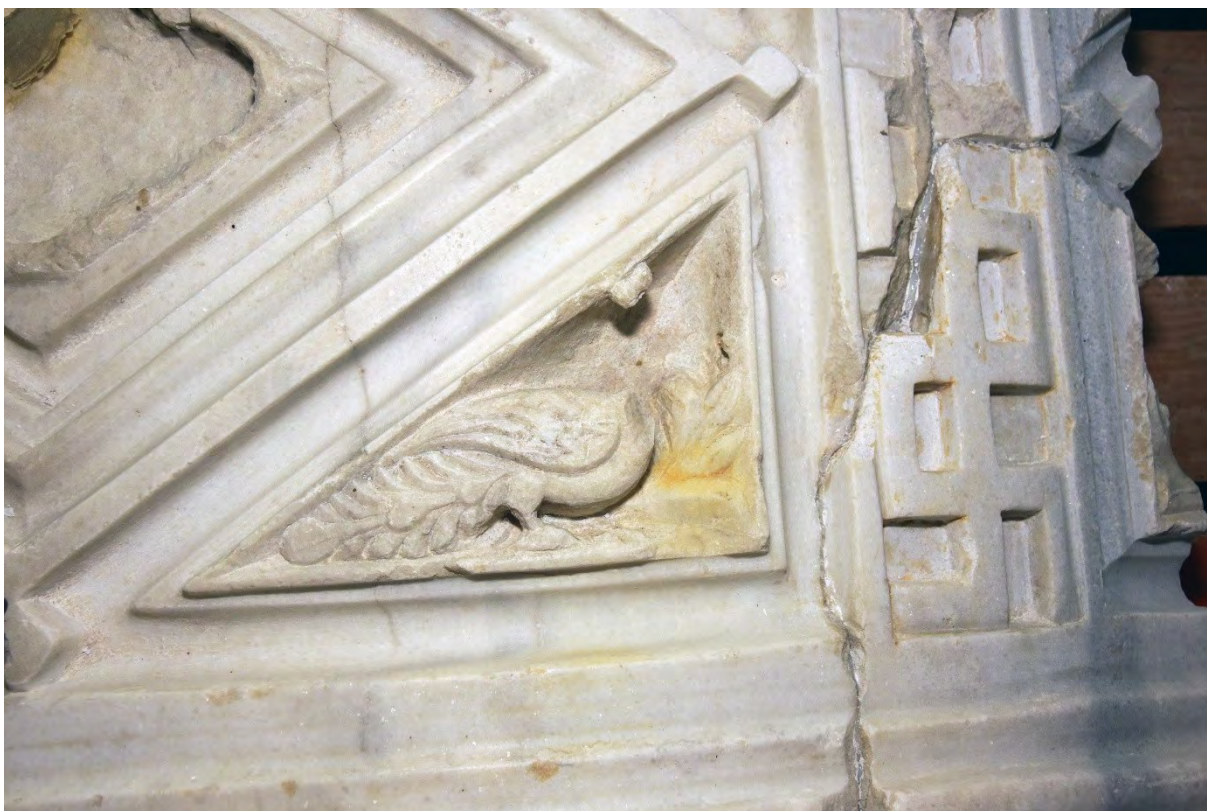
*Fot. 9 Fragment dekoracji balustrady balkonu ambony po czyszczeniu preparatem Clean Galena*

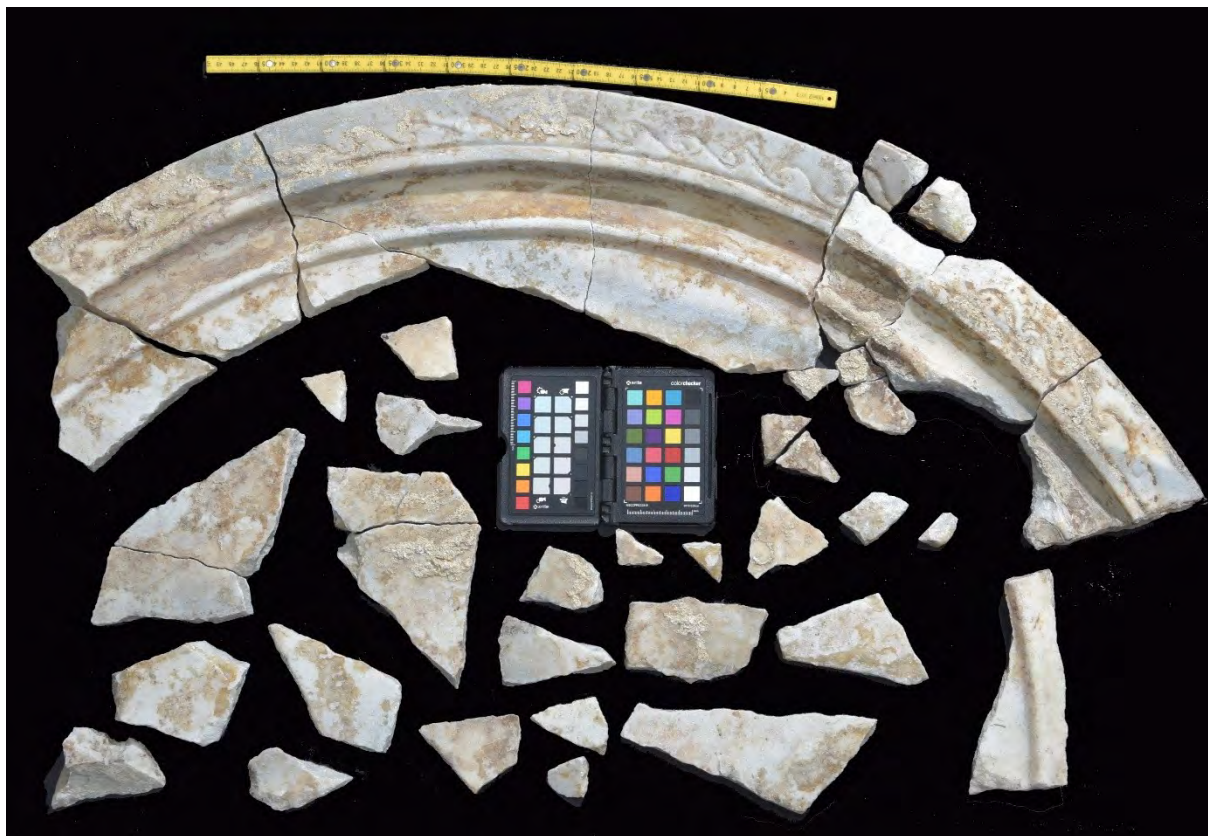
Fot. 10 Marmurowa mensa- stan zachowania przed konserwacją 2026 - lico

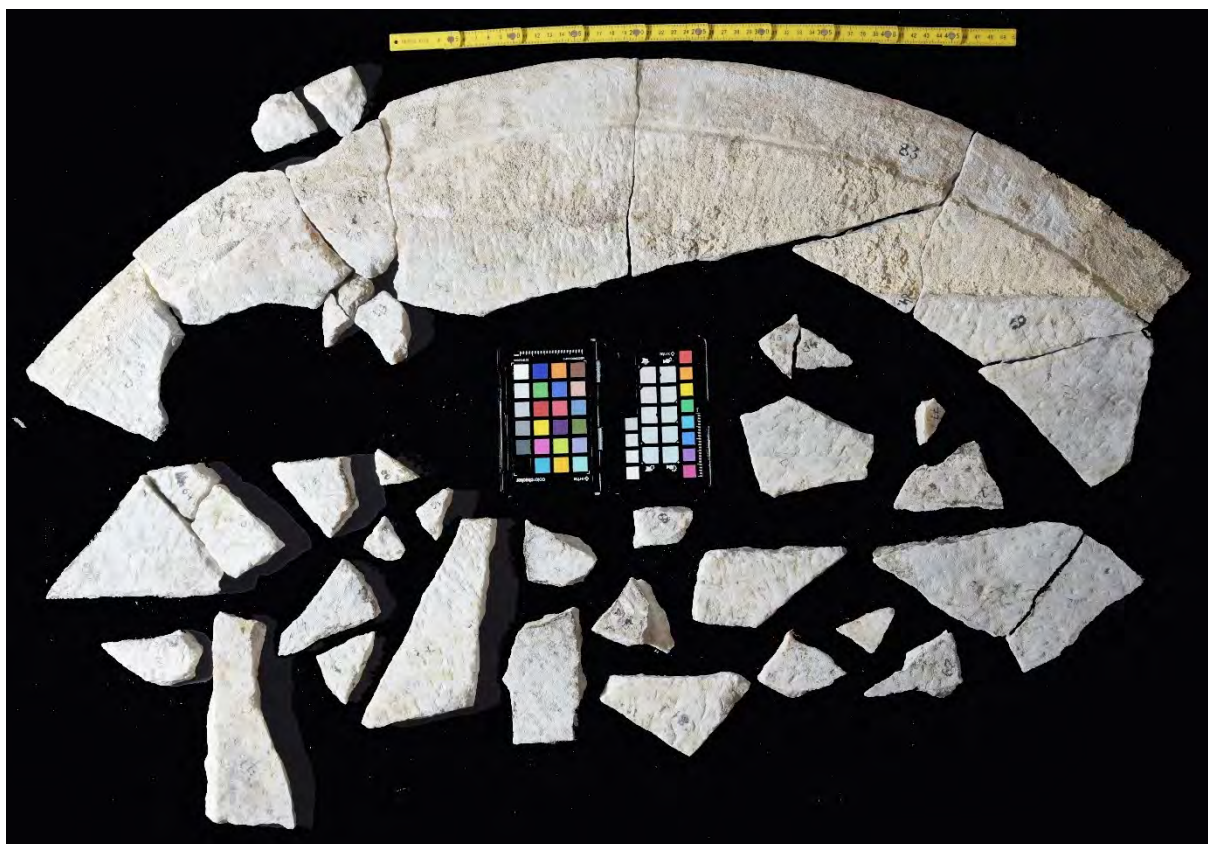
Fot. 11 Marmurowa mensa- stan zachowania przed konserwacją 2026 - odwrocie

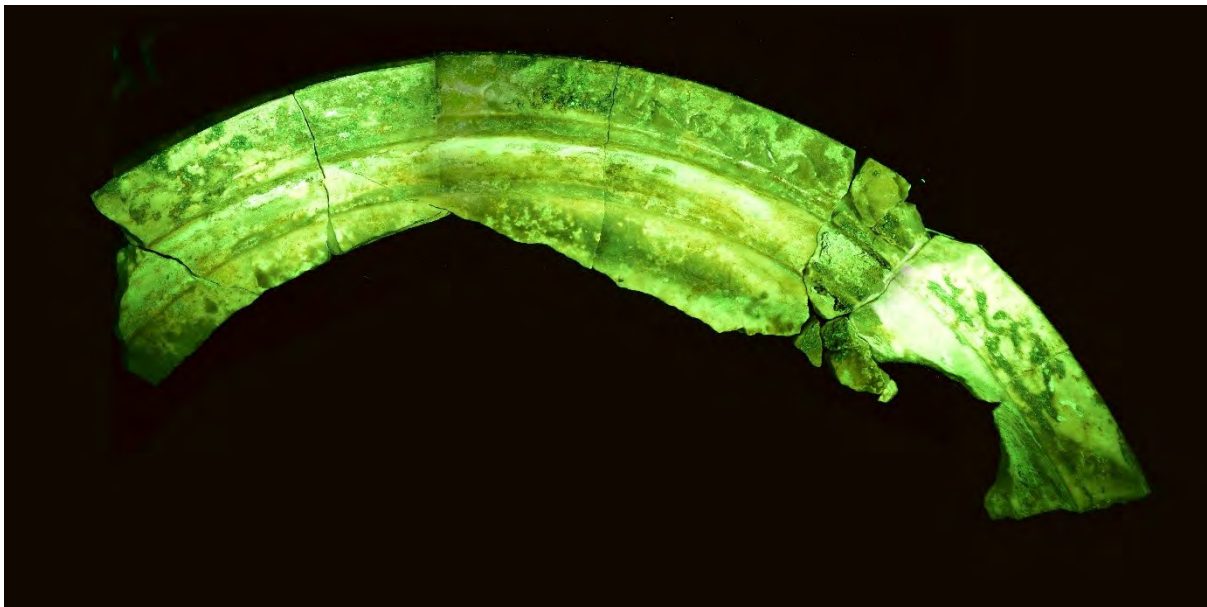
Przeprowadzona badanie uczytelniło szkodliwe nawarstwienia w materiale kamiennym oraz zaplamienia w jego strukturze. Nawarstwienia węglanowe i pozostałości zapraw wapienno-piaskowych odznaczają się wyraźnie ciemniejszym tonem. Znacząco to ułatwiło kontrolę procesu usuwania nawarstwień z kamienia. Nie udało się natomiast jednoznacznie potwierdzić istnienia śladów użytkowych np. tłuszczu na powierzchni marmurowej mensy pochodzących z czasów antycznych. W uzupełnieniu przeprowadzono badania przy użyciu mobilnego mikroskopu Levenhuk DTX Mobi (Fot.1).

*Fot. 12 Marmurowa mensa- badania w promieniowaniu UV – rejestracja w luminescencji wzbudzonej UV*

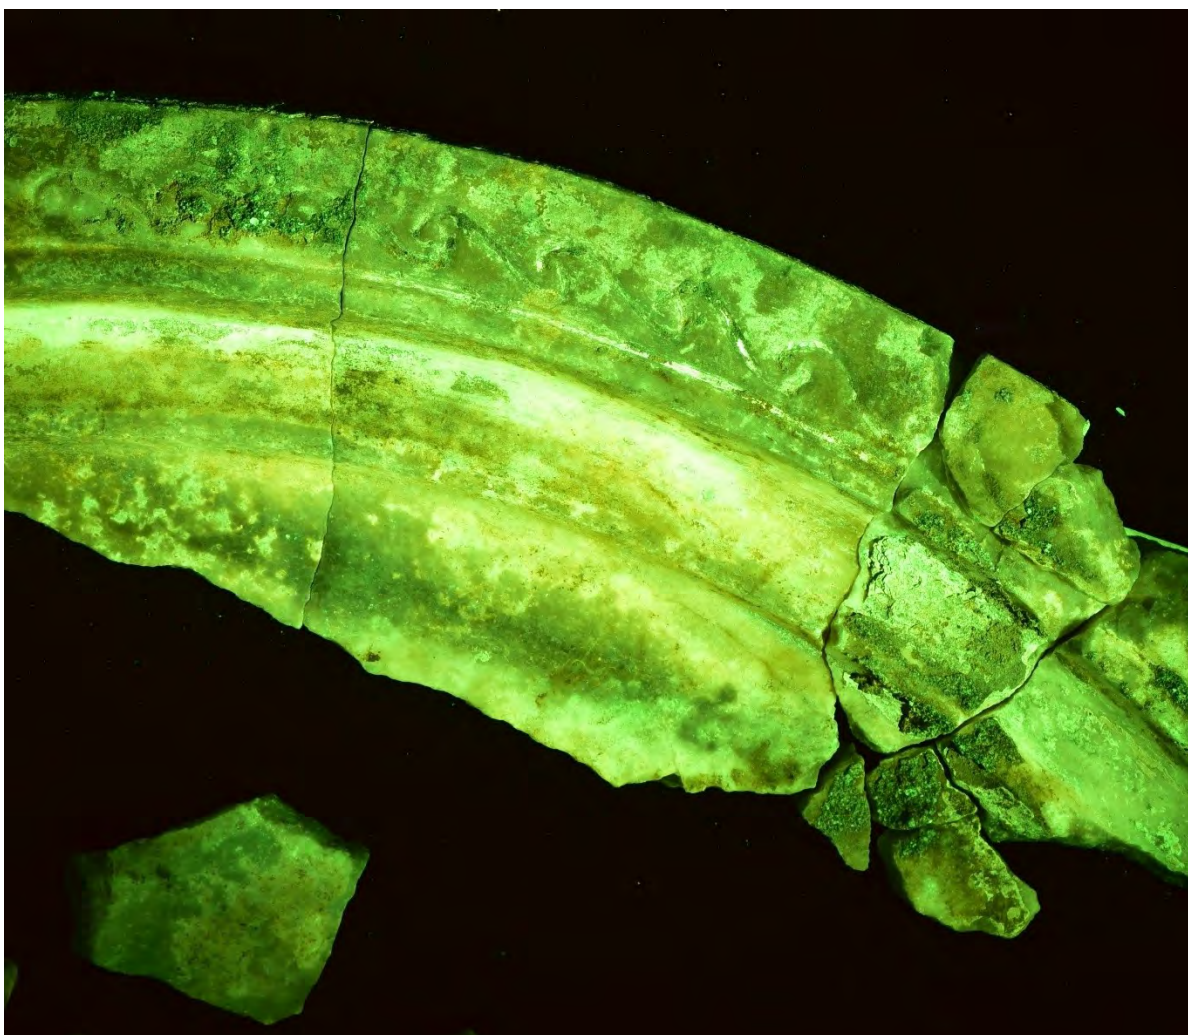
*Fot. 13 Marmurowa mensa- badania w promieniowaniu UV – rejestracja w luminescencji wzbudzonej UV*

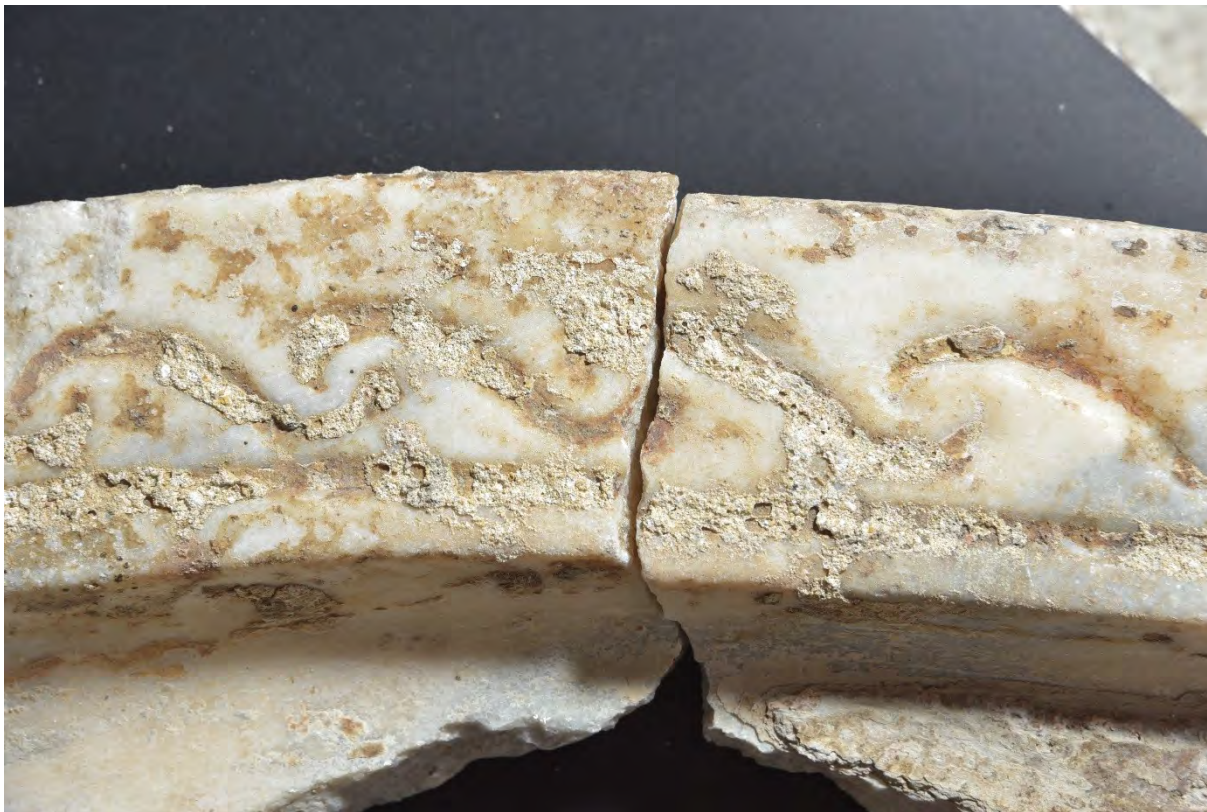
<sup>7</sup> Zasadniczo na marmurach wydobytych z ziemi spotykamy nawarstwienia węglanowe. Powstały w wyniku rekrytalizacji węglanu wapnia  $\text{CaCO}_3$  na styku kamień – ziemny zasyp w wilgotnym środowisku. Brak typowych nawarstwień siarczanowych (gipsowych) jakie spotyka się na marmurach w ekspozycji zewnętrznej.

*Fot. 14 Nawarstwienia węglanowe na powierzchni oprawy mensy*

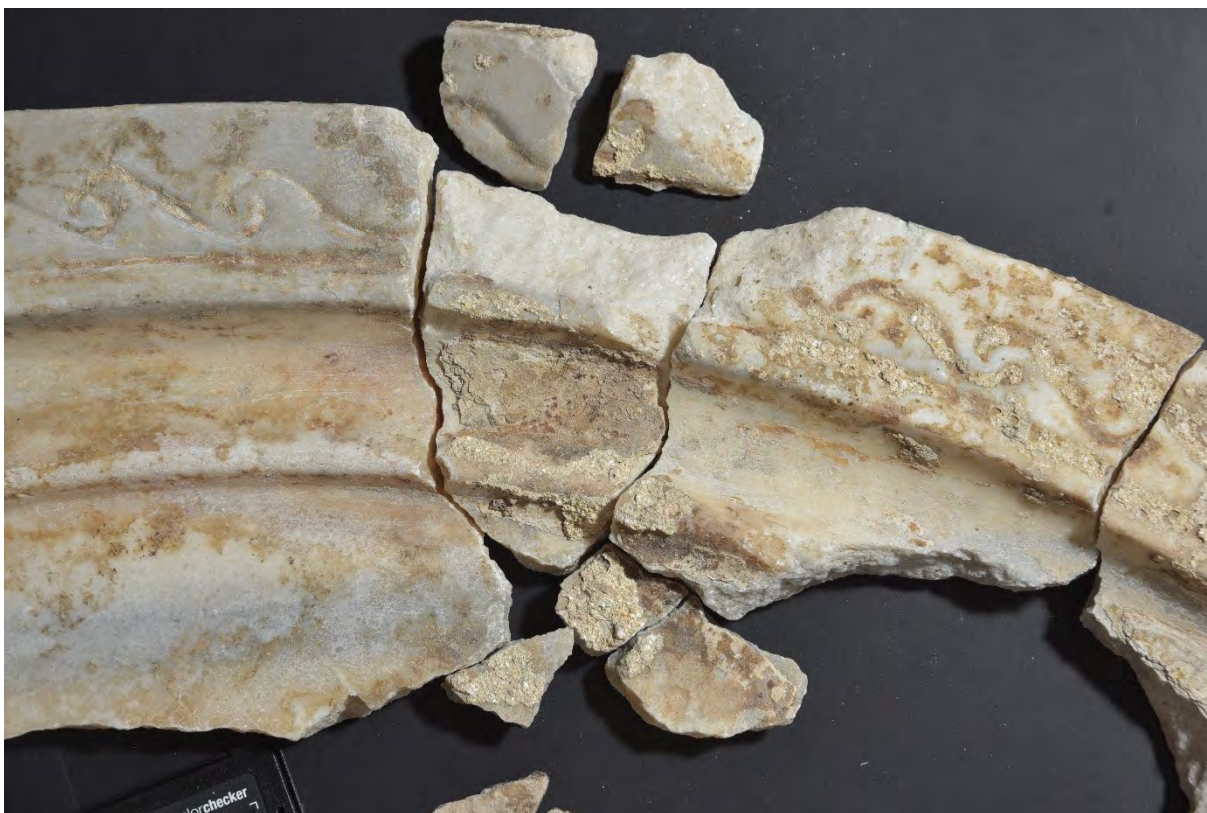
*Fot. 15 Nawarstwienia z zapraw wapiennych na powierzchni profilowań*

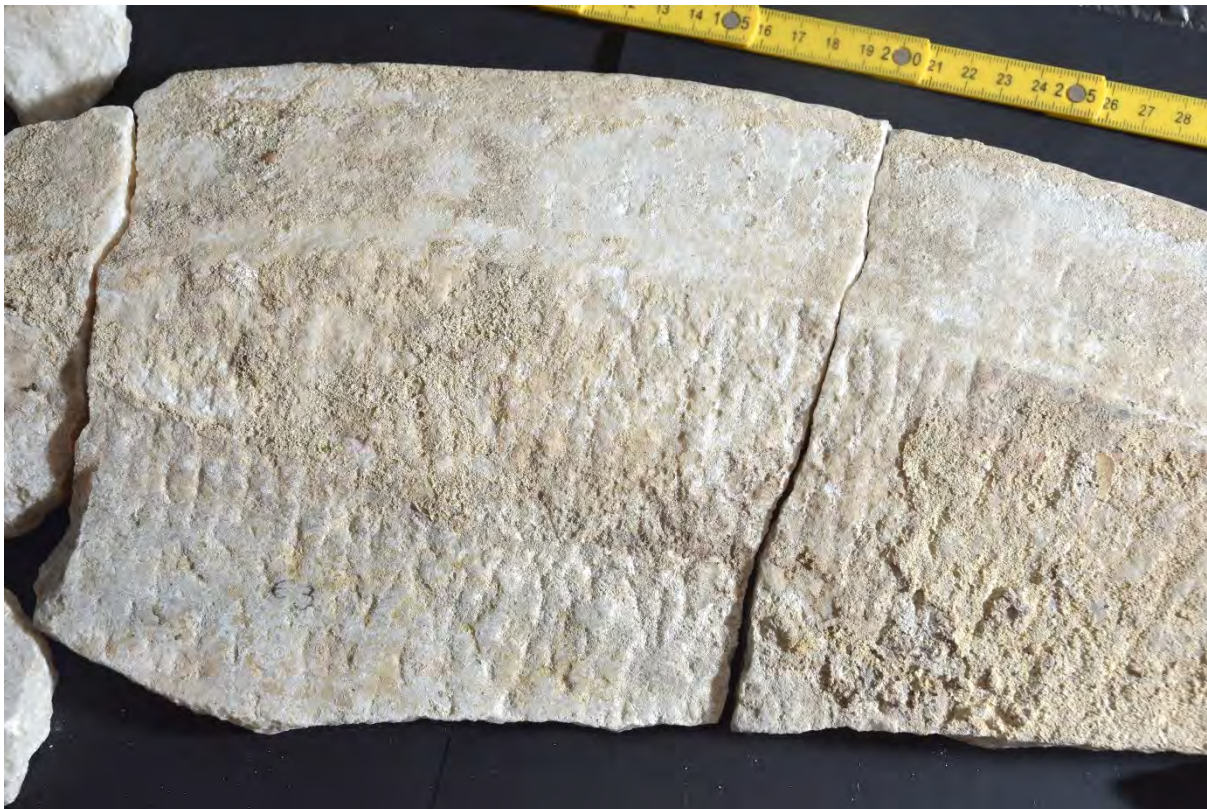
*Fot. 16 nawarstwienia węglanowe i pochodzące z zaprawy wapiennej na odwrociu mensy*

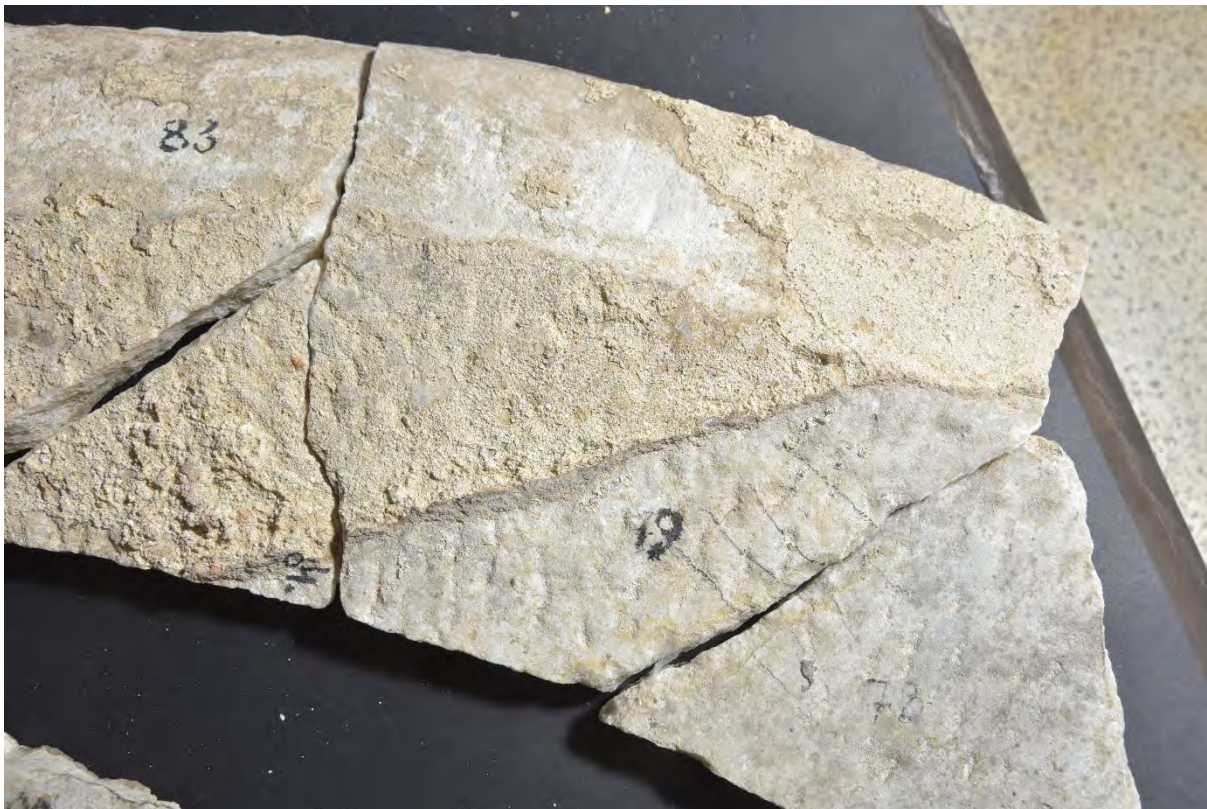
*Fot. 18 Nawarstwienai z zaprawy wapiennej w której zalegał obiekt w zasypie*

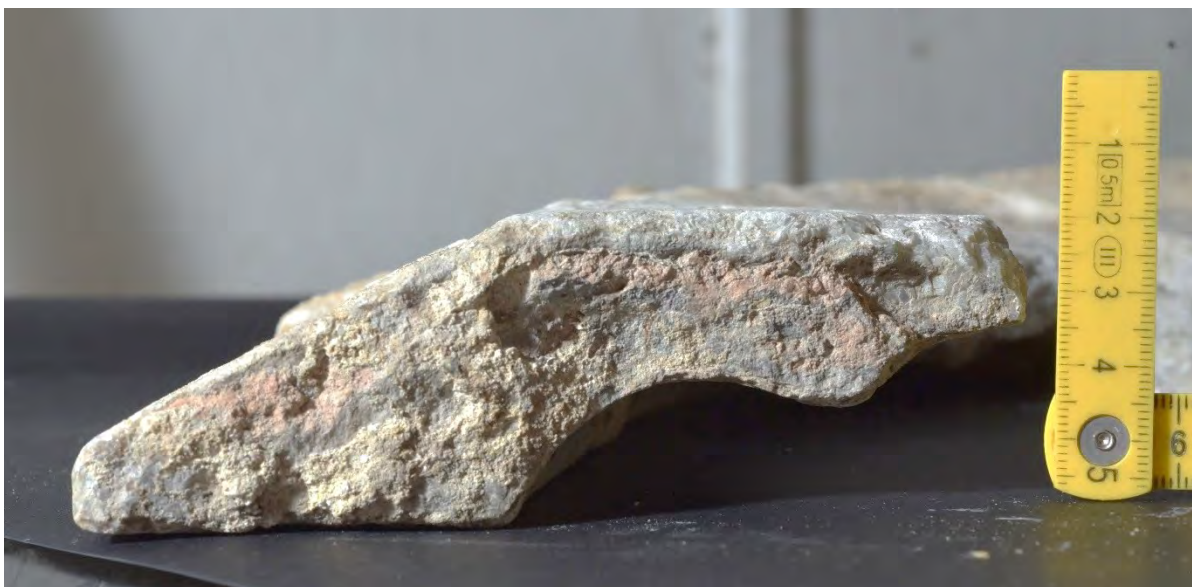
*Fot. 19 Krawędź mensy – przełam. Czytelny profil*

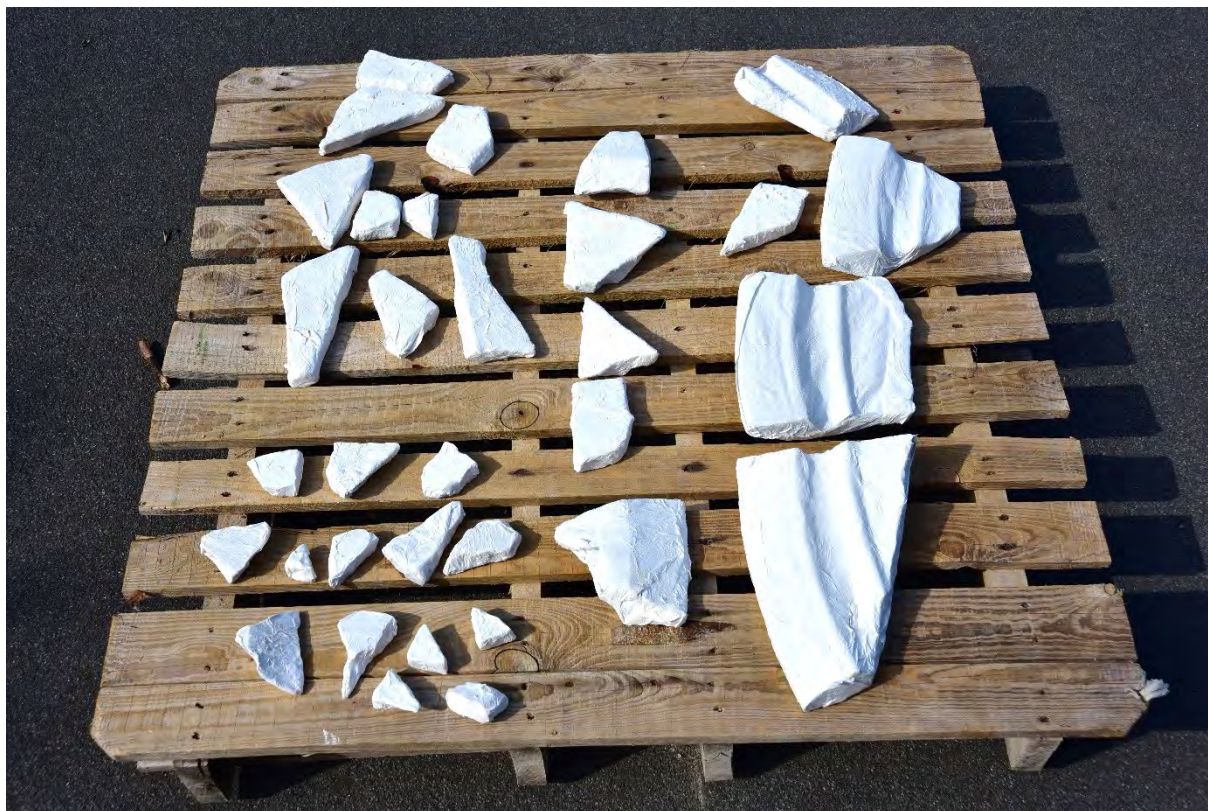
*Fot. 20 Fragmenty podczas procesu odsalania*

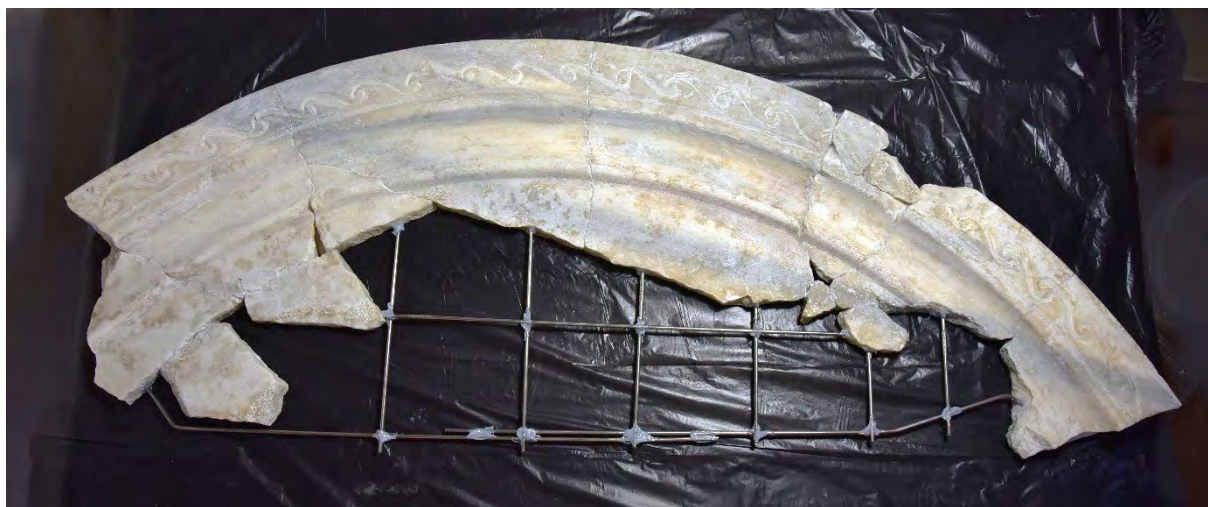
*Fot. 21 Fragment mensy po sklejeniu pasujących do siebie elementów oraz zamontowaniu zbrojenia dla częściowej rekonstrukcji ubytków*

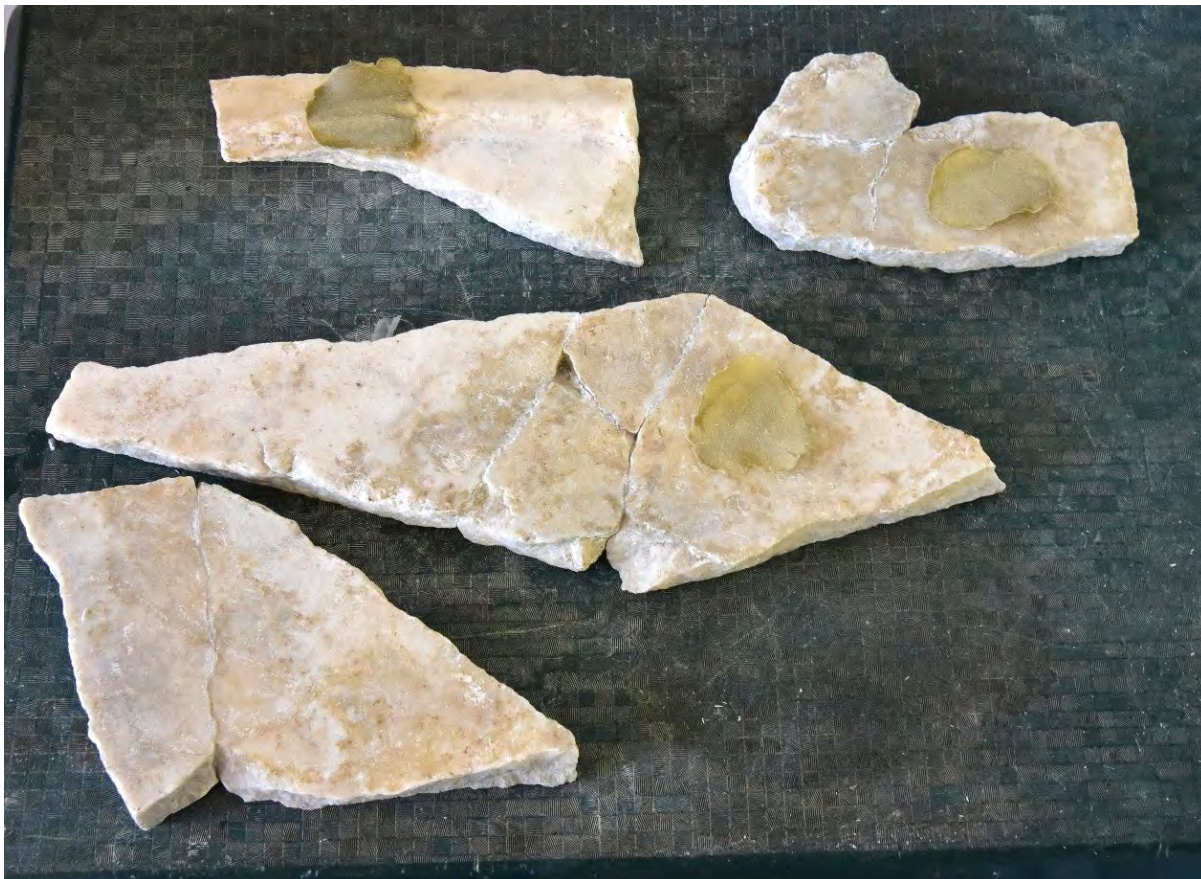
<sup>12</sup> W przypadku mensy podobnie jak to miało miejsce przy elementach ambony efekt czyszczenia tym preparatem okazał się niezadawalający. W przyszłym sezonie będą kontynuowane prace z użyciem innych preparatów i wersji Max.

*Fot. 22 Testy czyszczenia preparatem Clean Galena na fragmentach mensy*

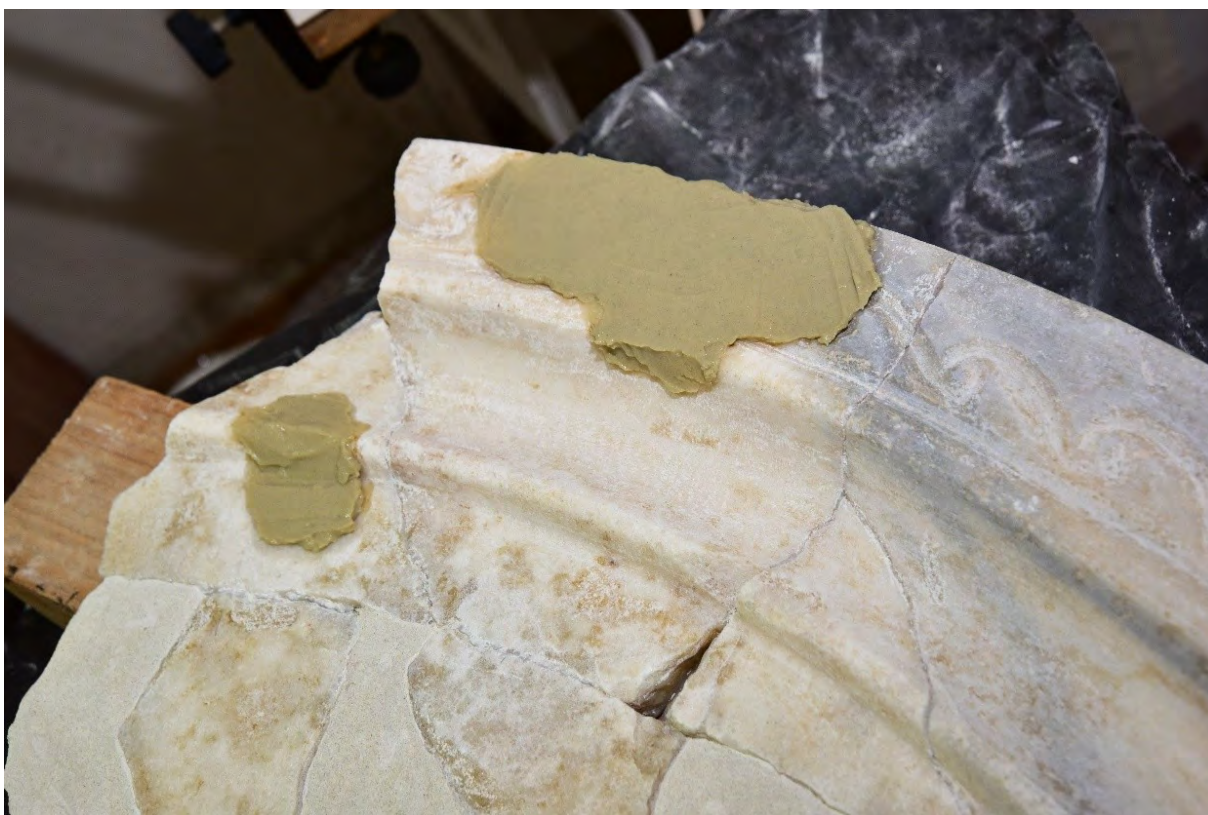
*Fot. 23 Testy czyszczenia dekorowanej części mensy preparatem Clean Galena*

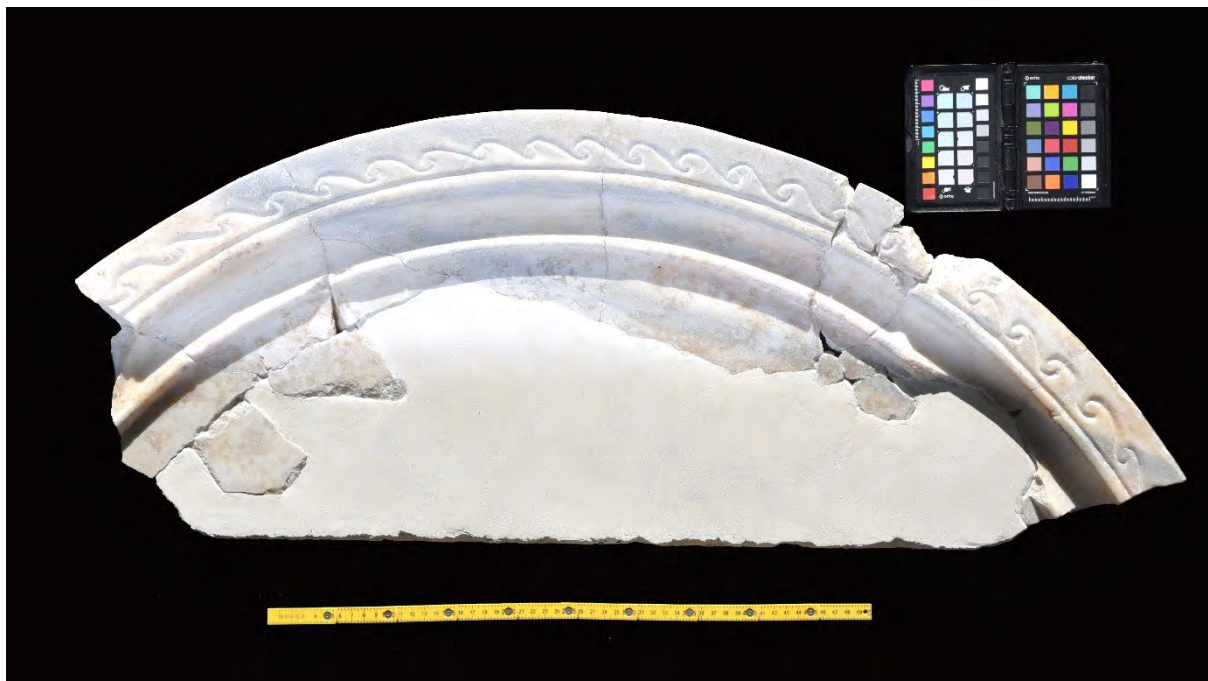
*Fot. 24 Fragment marmurowej mensy – stan po konserwacji i restauracji 2026 - lico*

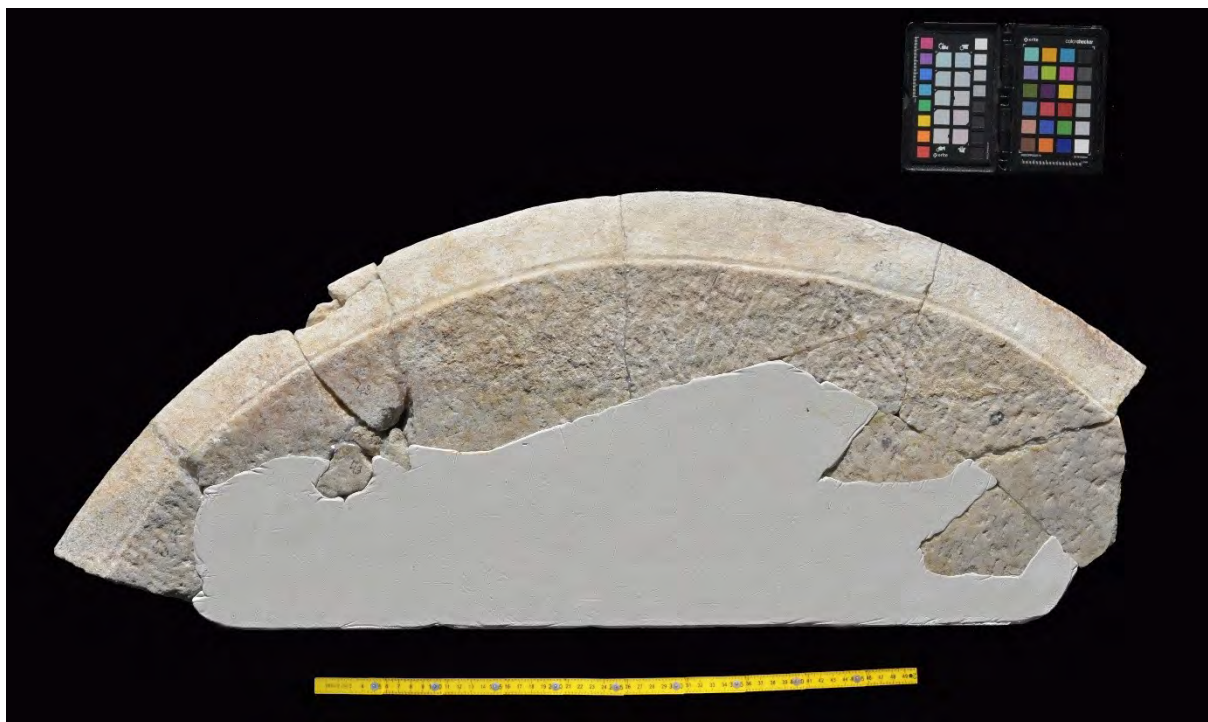
*Fot. 25 Fragment marmurowej mensy – stan po konserwacji i restauracji 2026 - odwrocie*
