# **RAPORT**

**Z PRAC  
BADAWCZYCH I KONSERWATORSKICH  
W RAMACH  
MIĘDZYNARODOWEJ  
INTERDYSCYPLINARNEJ  
EKSPEDYCJI ARCHEOLOGICZNEJ  
UAM W NOVAE  
BUŁGARIA  
2026**

Opracował:  
dr Piotr Zambrzycki

Novae sierpień 2026

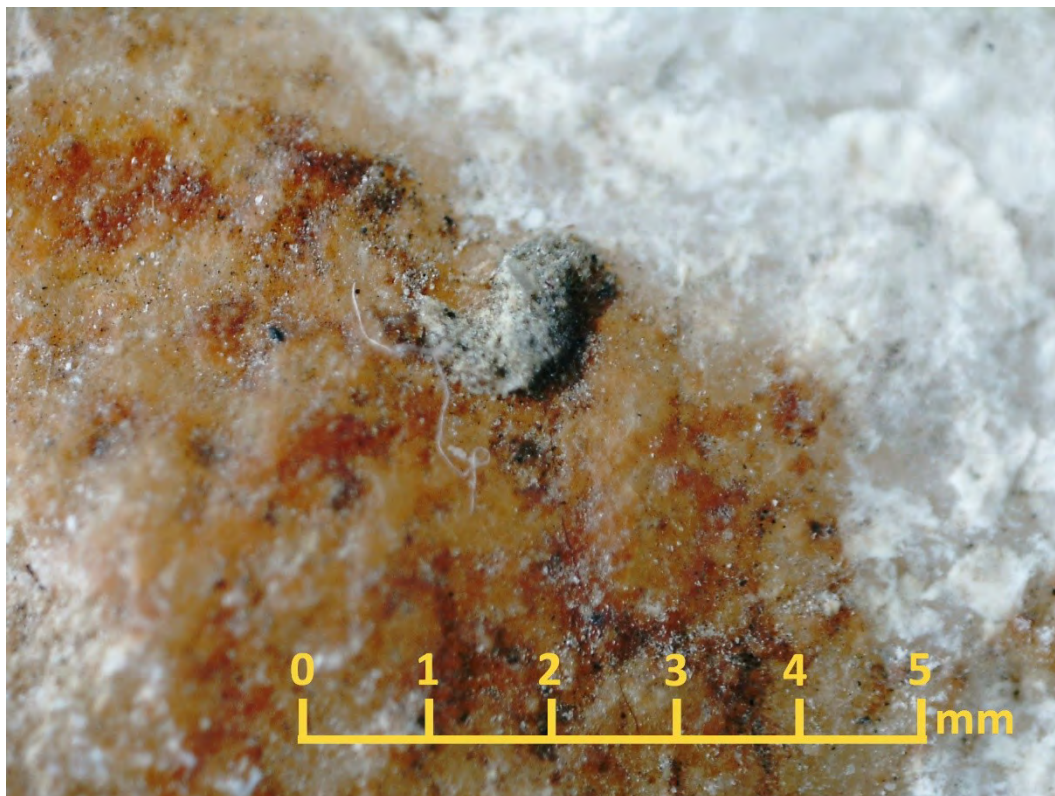
*Fot. 30 x25 Zdjęcie mikroskopowe zaplamienie na odwrociu mensy, rejestracja w pow. x 20*

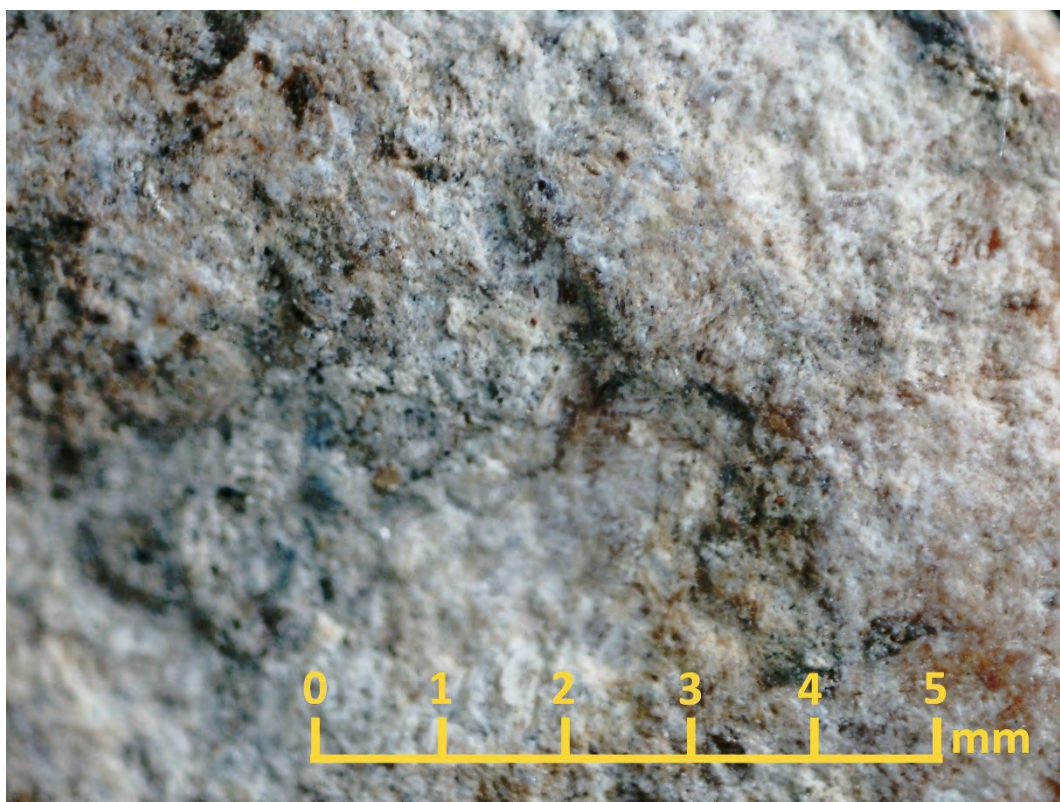
*Fot. 31 Zdjęcie mikroskopowe, nawarstwienia, rejestracja w pow. x 20*

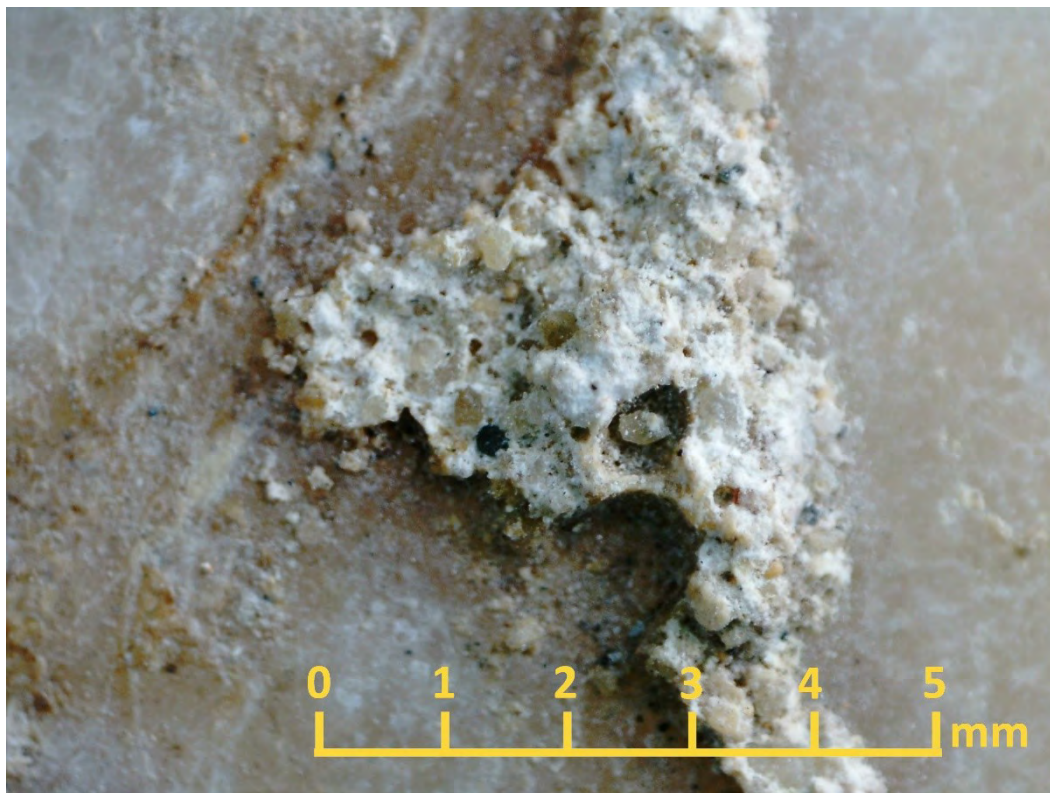
Fot. 32 Zdjęcie mikroskopowe, nawarstwienia - zaprawa wapienno piaskowa, rejestracja w pow. x20

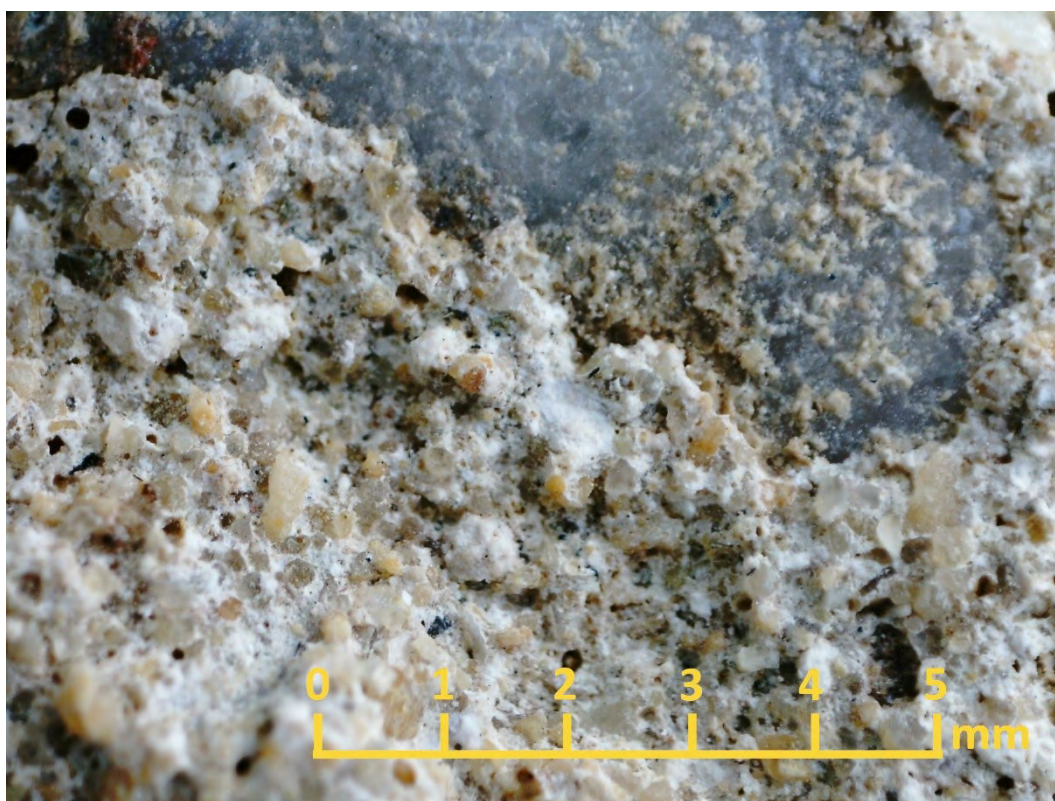
Fot. 33 Zdjęcie mikroskopowe, nawarstwienia - zaprawa wapienno piaskowa, rejestracja w pow. x 20

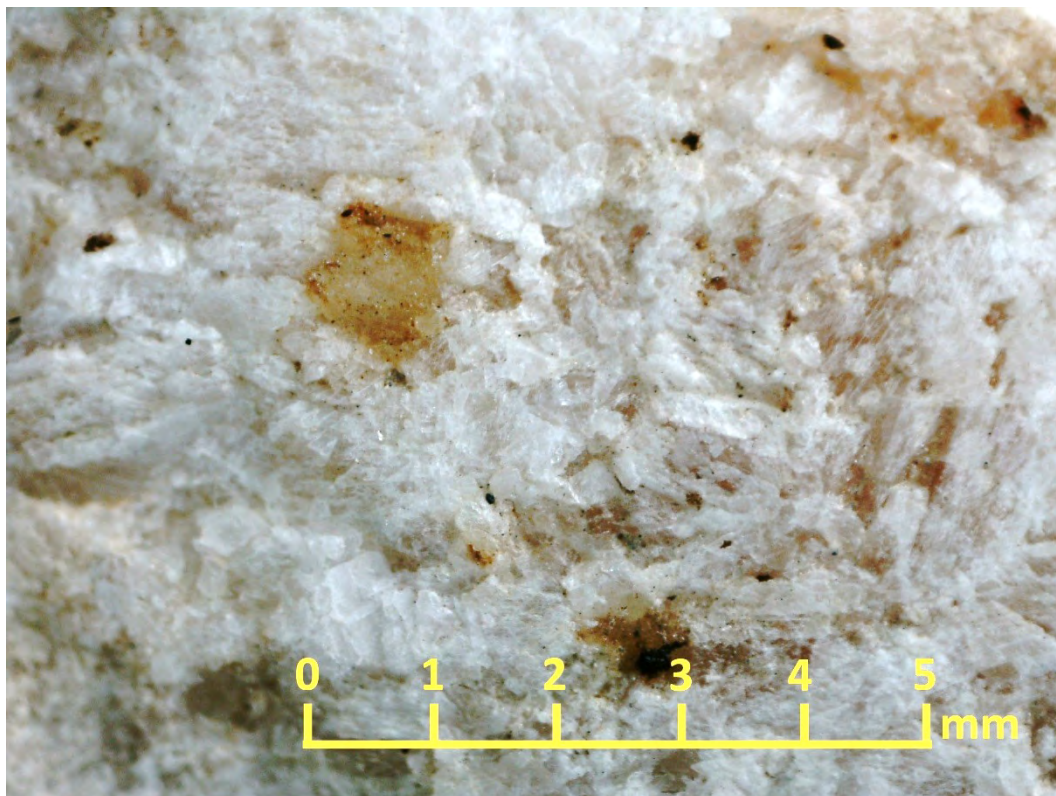
Fot. 34 Zdjęcie mikroskopowe, nawarstwienia węglanowe, rejestracja w pow. x 20

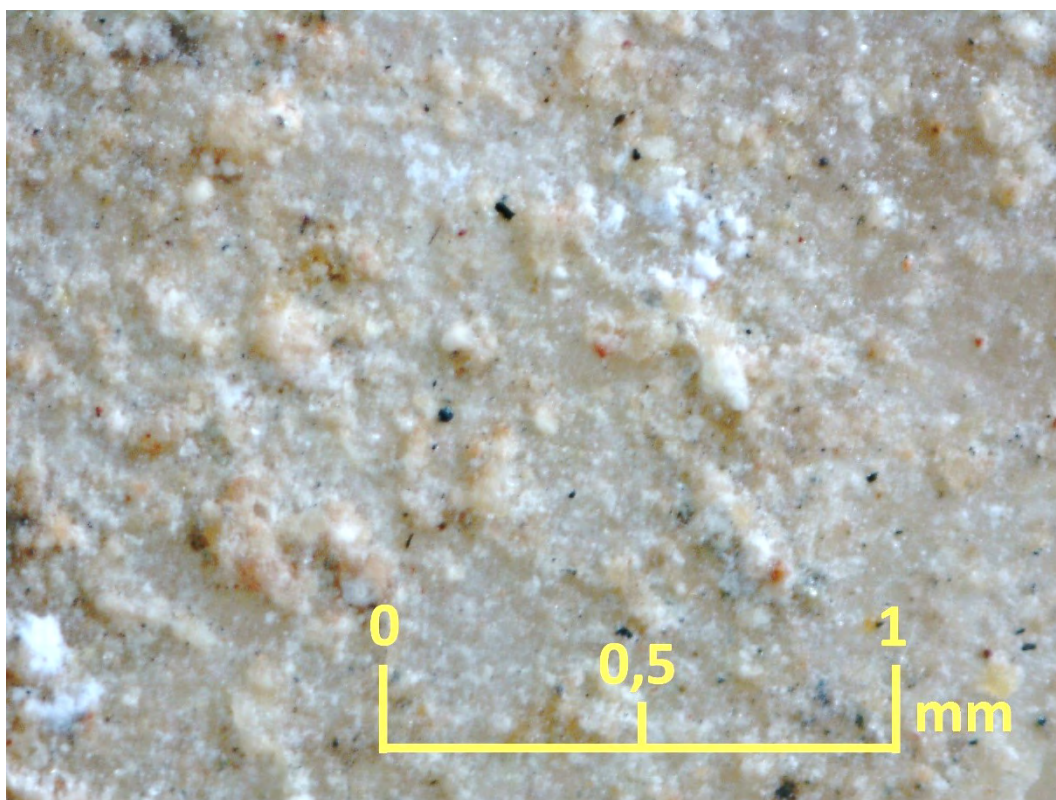
Fot. 35 Zdjęcie mikroskopowe, nawarstwienia węglanowe, rejestracja w pow. x 250
