MIĘDZYUCZELNIANY INSTYTUT KONSERWACJI  
I RESTAURACJI DZIEŁ SZTUKI

# RAPORT

Z PRAC BADAWCZYCH I KONSERWATORSKICH  
W RAMACH MIĘDZYNARODOWEJ INTERDYSCYPLINARNEJ  
EKSPEDYCJI ARCHEOLOGICZNEJ UAM  
W NOVAE – BUŁGARIA 2022

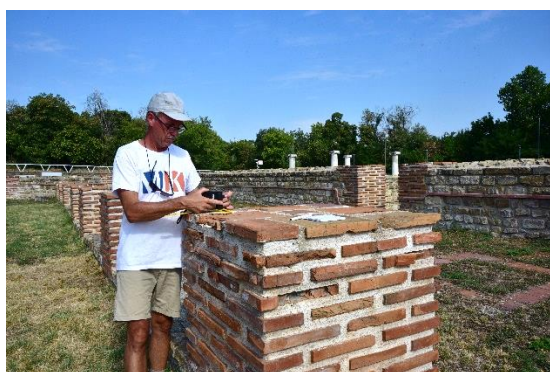
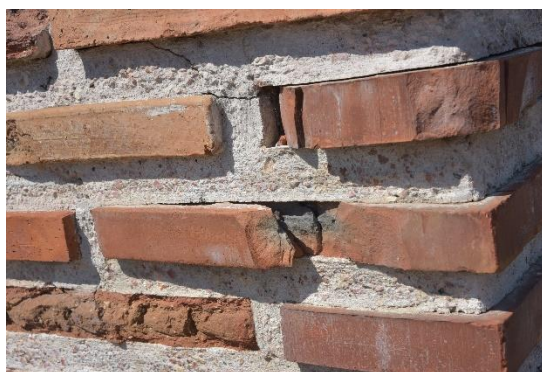
Fot. 3,4 Badania zapraw i materiałów budowlanych w Bazylice Wielkiej z okresu bizantyńskiego

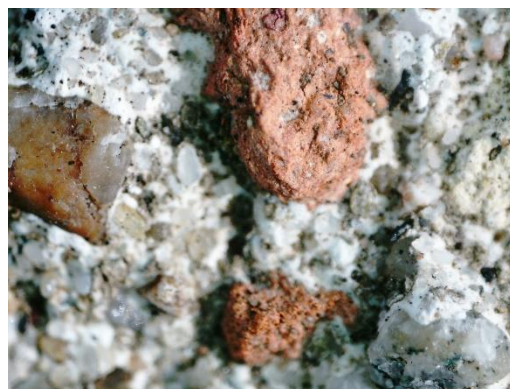
wyrobów ceramiki budowlanej. Obserwuje się stałe pogarszanie trwałości cegieł stosowanych do rekonstrukcji filarów Bazyliki Wielkiej, czy też ceramicznych płytowań posadzek w termach obozowych (Fot.4-6). Bardzo dobrze natomiast sprawdzają się zaprawy murarskie i spoiny murów kamiennych. Sporadycznie występują wykwity wolnego wapna, a w niedużym stopniu zachodzi zjawisko degradacji spoin w postaci pęknięć dylatacyjnych ( Fot.7-9). W trakcie badań terenowych stosowano przenośne urządzenia do analiz nieinwazyjnych. Mierniki rozkładu wilgotności, kamery termowizyjne a także mobilny mikroskop<sup>3</sup>. Dziś można potwierdzić pozytywne cechy zaprawy z dodatkiem kruszywa ceramicznego użytej do spoinowania murów kamiennych i ich koron. Mniej zadawalające efekty dały one w przypadku murów ceglanych. Tu wyraźnie zaprawa jest zbyt mocna i zwięzła. Doprowadza to do uszkodzania cegieł i powolnej destrukcji murów. Oczywistym czynnikiem mającym wpływ na stan zachowania zabytku mają naprężenia termiczne związane z insolacją (Fot.2)<sup>4</sup>. Teren Novae charakteryzuje się znacznymi amplitudami temperatur rocznych przy wysokiej wilgotności powietrza związanej z oddziaływaniem pobliskiego Dunaju. Nie bez znaczenia jest również wpływ otaczającej stanowisko bujnej roślinności a zwłaszcza gęstych lasów. Praktycznie całą okolicę pokrywają zwarte zarośla z wysokimi drzewami. Presja przyrody jest podstawowym problemem dla służb utrzymujących teren przeznaczony do zwiedzania. Nakłada to na wszystkich konieczność stałego monitorowania warunków oraz stanu zabytku a także częstych interwencji. Szczęśliwym zbiegiem okoliczności jest materiał z jakiego budowano w czasach antycznych. Użycie stosunkowo twardych i mało nasiąkliwych kamieni (piaskowce kwarcowe i wapienie zbite) sprawia, że w niedużym stopniu materiał ten ulega erozji. Natomiast wapienie miękkie szybko pokrywają się porostami a ich dekoracje ulegają szybkiej destrukcji. W takim wypadku niezbędne jest umieszczanie najcenniejszych detali w magazynach lub zadaszonym lapidarium.

Fot. 5 Widoczny destrukcyjny wpływ zbyt silnej zaprawy murarskiej i spoiny

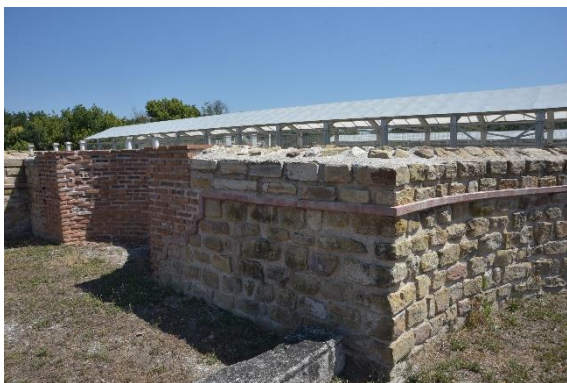
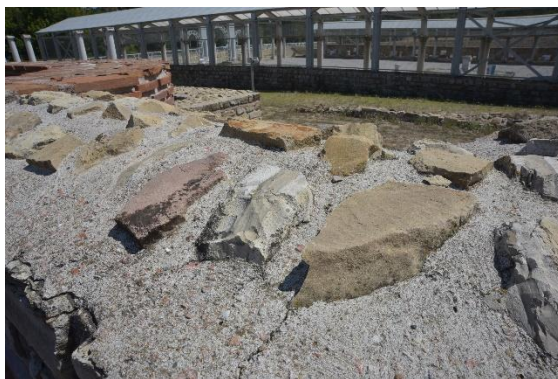
Fot. 7, 8. Mury kamienne po konserwacji w 2014 r. Korony murów spojone zaprawą z wypełniaczem ceramicznym

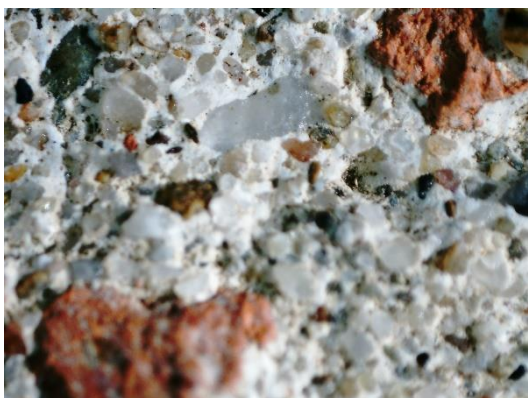
Fot. 9. Zaprawa z korony muru kamiennego, zdjęcie mikroskopowe, pow. x 20

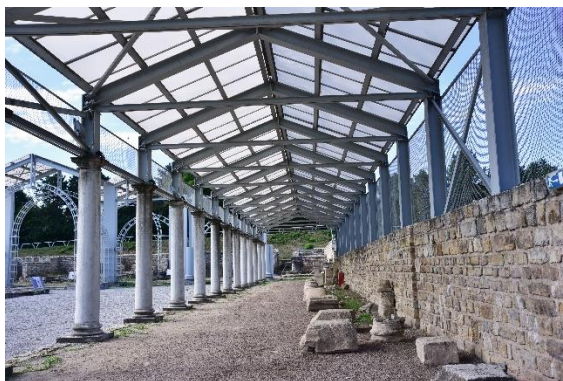
Fot. 11. Pomieszczenie term pod zadaszeniem szklanym zarośnięte przez dziką roślinność

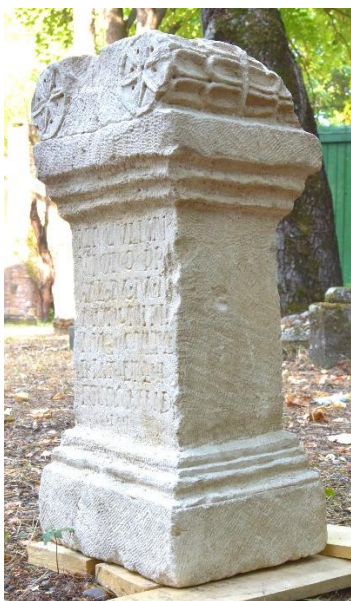
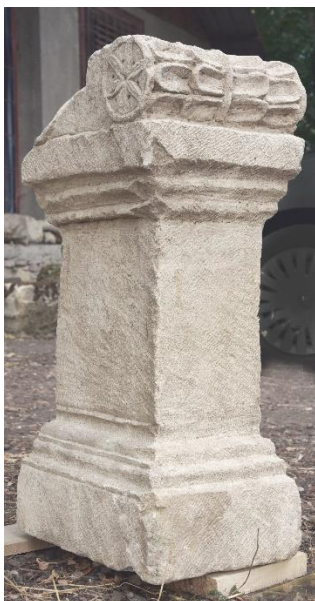
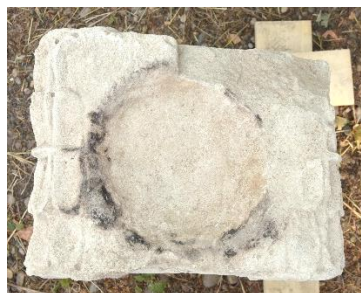
konsekwencje wpływające na jakość dalszych dekoracji. Aby obniżyć profil bazy od strony frontowej usunięto górną listewkę i część górnej simy. Na prawym boku widać jeszcze, że autor pozostawił dwie listewki ujmujące dolną odwróconą simę. Dalej postępowało kolejne uproszczenie formy. Na stronach frontowej i lewym boku bazy dekoracja traci listewki i zamienia się w uskokowy i jedynie dwustopniowy profil. Co gorzej wykonany w zgrubnej formie ze śladami dłuta gradzina pozostawionymi podczas wstępnej obróbki. Dla poprawienia efektu ozdobności zaokrąglono lekko górne krawędzie stopni i najpewniej przeszlifowano strugiem lub tarnikiem kamieniarskim. Podobnie szkicowo potraktowano gzyms pod zwieńczeniem. Wyraźnie widać, że autor najwięcej uwagi poświęcił dekoracjom rzeźbiarskim zwieńczenia natomiast pozostałe części ołtarza wykonano rutynowo nie zawsze zachowując równoległość linii profilowań. Tym nie mniej należy zauważyć dobrze wyważoną kompozycję ze świadomie dobranymi jej elementami. Należy pamiętać, że ołtarzyk był przewidziany jako wolnostojący element wyposażenia domu i musiał pełnić istotną funkcję dekoracyjną i użytkową. Powinien się równie dobrze prezentować z każdej strony. W przypadku ołtarzyka z Novae udało się to doskonale. Bogato zdobione zwieńczenie przechodzi płynnie w smukły trzon wsparty na masywnej podstawie. Korzystny efekt optyczny zapewnia wyraźne zwężenie kompozycji od strony bocznej. Uniknięto w ten sposób efektu pogrubienia bryły przy obserwacji od strony narożnika (ekspozycja 3/4). Oczywiście pozostaje sprawą otwartą ocena czy rzemieślnik wykonujący dzieło skopiował je z innego starszego wzorca, czy był to wynik jego własnych przemyśleń. Bez wątpienia natomiast jego kwalifikacje zawodowe pozwoliły na szybkie i wystarczająco dobre wykonanie tego dzieła. Jeśli chodzi o proveniencję obiektu to wskazówką może być materiał kamienny z którego obiekt wykonano. W tym wypadku konieczne jednak są bardziej zaawansowane badania petrograficzne. Zapewne tak cenny obiekt będzie również przedmiotem pogłębionych badań historycznych co pomoże uściślić miejsce jego powstania.

Fot. 17. Ołtarzyk po oczyszczeniu, lewy bok i front, widoczne różnice w profilu bazy

Fot. 18. Ołtarzyk Prawy bok i tył

Fot.19. Ołtarzyk widok od góry

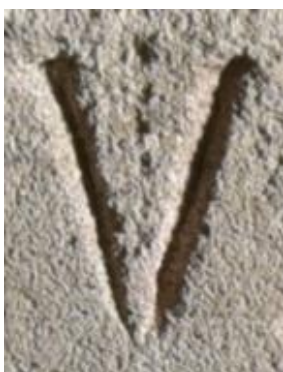
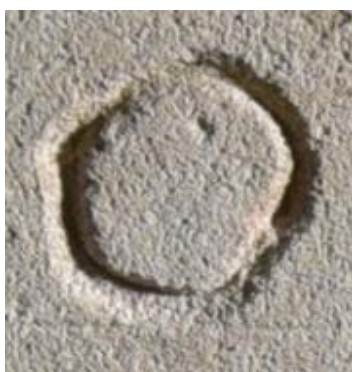
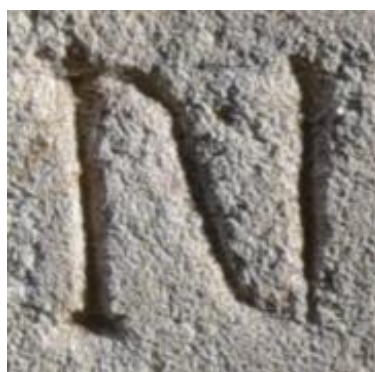
metodyki wykonania liternictwa. Początkowo w górnych wierszach zaczął wykuwać szerokim dłutem proste linie w literach V, L, I, N. Z czasem wyraźnie zamienił dłuto na płaskie wąskie i tak wykonał resztę napisu. Możliwe, że taka decyzja została podyktowana koniecznością zmiany wysokości kolejnych wierszy. Widoczne jest też, że większość tekstu wyrzeźbiono kantem wąskiego dłuta płaskiego. Tak kuto zazwyczaj litery w twardszym materiale (np. marmurach czy występującym w pobliżu wapieniu metamorficznym „Hotnickim”). Być może autor był przyzwyczajony do takiego podłoża i w ten sposób nabył owej manieri wykonawczej. Rzeźbiąc według zasad pracy w miękkim kamieniu należałoby najpierw wykuć proste długie linie dbając o ich pionowy układ, a potem uzupełnić krótsze linie poprzeczne a na końcu wykonać łuki i szeryfy węższymi dłutami. Gwarantowało to uzyskanie jednolitych w module i prostych czcionek. W przypadku opisywanego ołtarzyka stało się inaczej. Napis jest nierówny a litery pochyłono w różnych kierunkach. Największe wady wykazują linie prowadzone po okręgu i łuki. Tu wyraźnie widać złą geometrię podyktowaną najwyraźniej pośpiechem (Fot.21)<sup>7</sup>.

Fot. 20. Litera V wykuta dłutem płaskim o szer. ok. 2,5 cm.

Fot. 21. Litera O wykuta dłutem płaskim o szer. 0,5 cm.

Fot. 22. Litera N zmodyfikowana przez autora

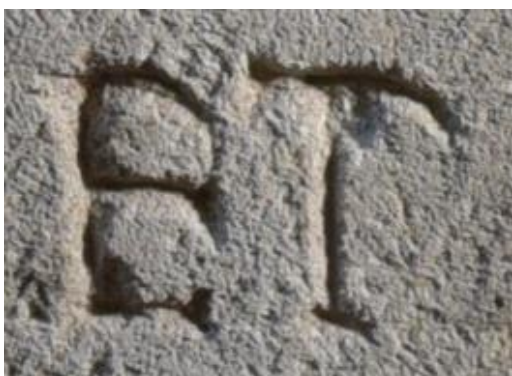
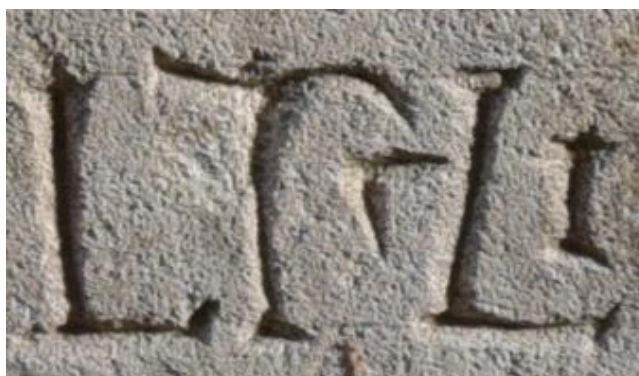
Fot. 23. Liternictwo przekształcone dla efektu plastycznego

Fot. 24. Brak konsekwencji w ukierunkowaniu linii pionowych

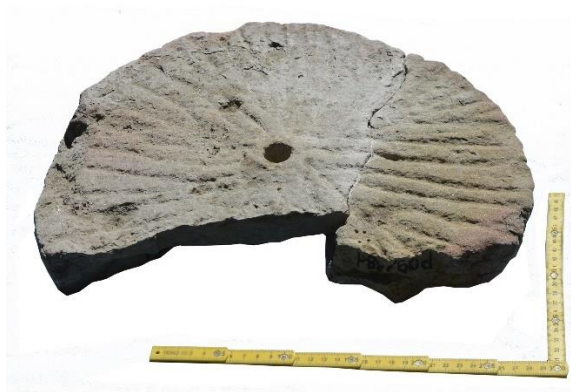
Fot. 36. „Leżak” – stan po konserwacji lipiec 2022

Na wstępie wykonano dokumentację fotograficzną. Fragmenty zostały oczyszczone miękką szczotką i parownicą. Fragmenty sklejono przy użyciu żywicy epoksydowej Akepox 5010 firmy Akemi. Żelazne elementy poddano mechanicznemu oczyszczeniu z luźno zalegających produktów korozji. W toku konserwacji powierzchnie metalu

poddano działaniu konwertera i izolatora rdzy (środka kompleksowego) firmy Wurth. Powierzchnię końcowo zabezpieczono powłoką 5% paraloidu B-44 w acetonie w dwóch warstwach. Wykonano końcową dokumentację fotograficzną obiektów (Fot.34-38). Oryginalne kotwy w zalewce ołowianej wklejono punktowo przy użyciu Akepox 5010<sup>8</sup>.

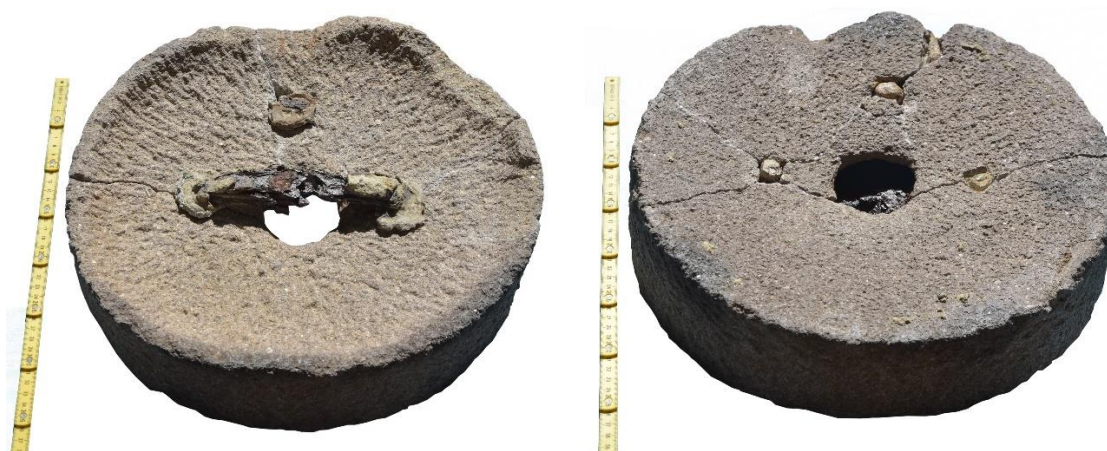
<sup>8</sup> Analizując stan zachowania części granitowej żarna jako przyczynę spękań potwierdzono działanie skorodowanych kotew i bolców w osadzonych oryginalnie w kamieniu metodą tzw. zalewki ołowianej. W normalnych warunkach żelazo chronione jest przed agresywnym wpływem otoczenia poprzez pasywną powłokę ołowiu. Niestety z czasem do żelaznych części dostaje się wilgoć powodując korozję metalu. W takim wypadku produkty korozji znacznie zwiększają swoją objętość powodując pęcznienie całego połączenia. To z kolei poprzez nacisk na ścianki gniazda bolca powoduje pękanie kamienia. Mają na celu ponowne scalenie elementów kotwy i bolce wklejono w taki sposób aby nie przenosiły one w przyszłości naprężeń na kamień.

Fot. 37, 38. „Biegun” – strona górna z widocznym żelaznym mocowaniem osi ( wrzeciona) kamienia. Strona spodnia służąca do rozcierania ziarna o górna powierzchnię „leżaka”. Widoczne przechodzące na wylot kotwy mocowania wrzeciona w zalewce ołowianej – stan po konserwacji lipiec 2022

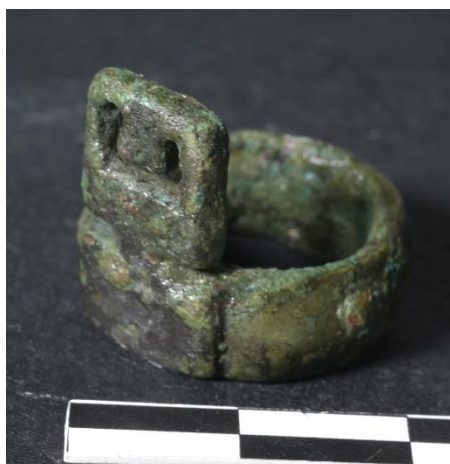
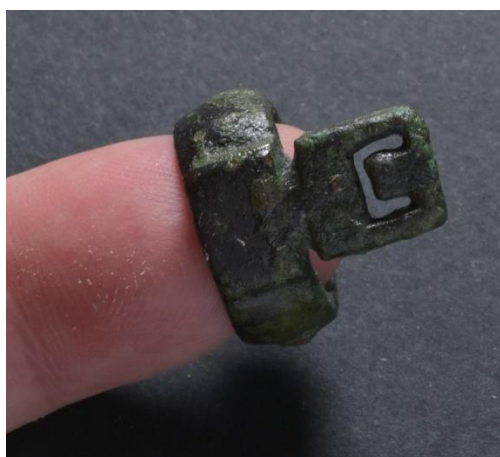
*Fot. 45, 46. Brązowy pierścień pełniący funkcję klucza – stan po konserwacji*
