MIĘDZYUCZELNIAŃY INSTYTUT KONSERWACJI  
I RESTAURACJI DZIEŁ SZTUKI

## RAPORT Z PRAC I BADAŃ KONSERWATORSKICH W DRAZIJA/MARINA EL ALAMEIN 2022

Drazija /Marina el Alamein – czerwiec 2022

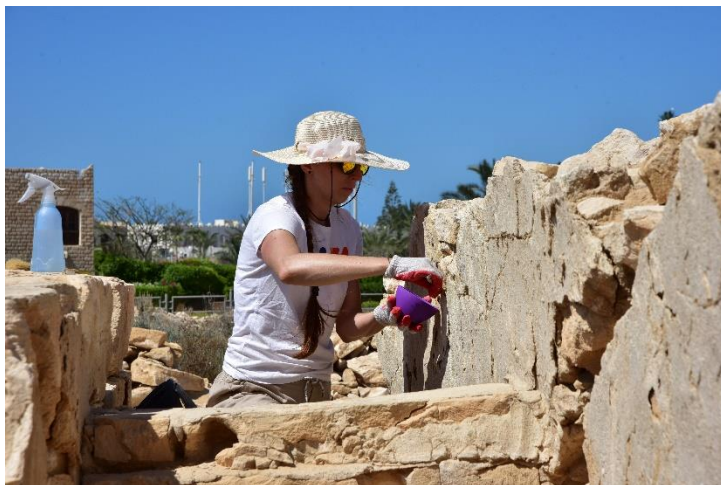
Fot. 5 Zabezpieczanie historycznych tynków opaskami i kitami mineralnymi

Mniejsze ubytki tynku uzupełniono zaprawą wapienno-cementową z wypełniaczem piaskowym, dodatkiem mączki ceglanej oraz niewielką ilością 5% wodnego roztworu Primalu AC33 jako plastyfikatora. Proporcje w zastosowanej zaprawie wynosiły kolejno w częściach- cement biały portlandzki (0,5): wapno (1): piasek kwarcowy drobnoziarnisty (3). Dodatek zmielonej cegły służył podniesieniu właściwości hydrofobowych (zaprawa hydrauliczna). Analogicznie zabezpieczono krawędzie odspojonych tynków (Fot.63).

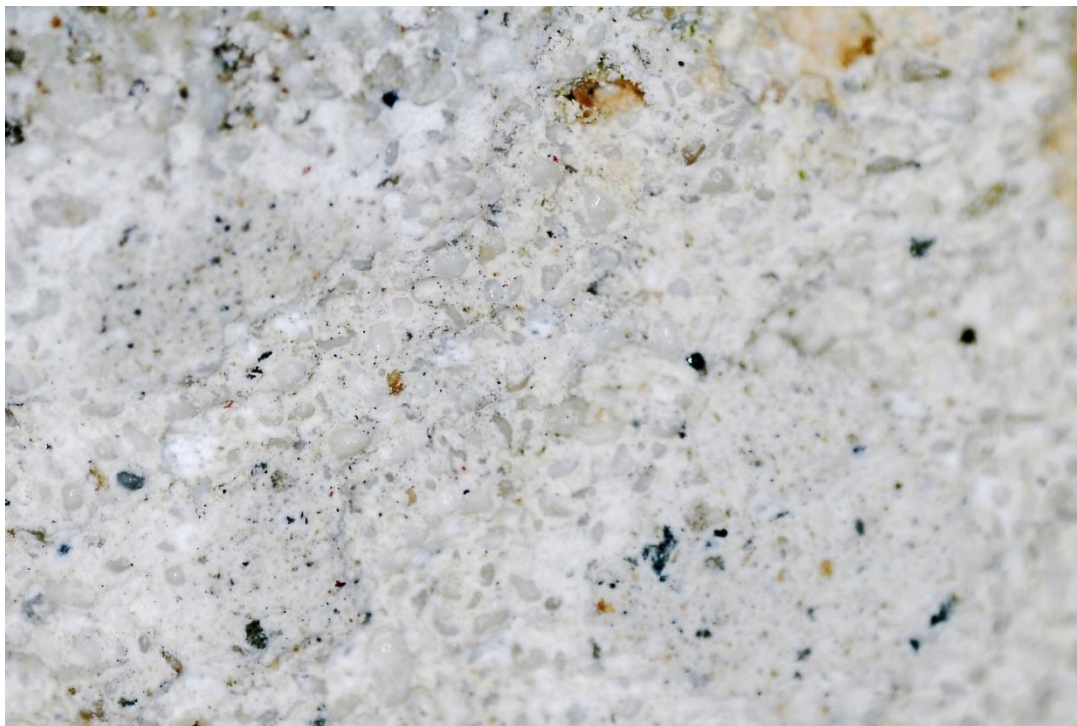
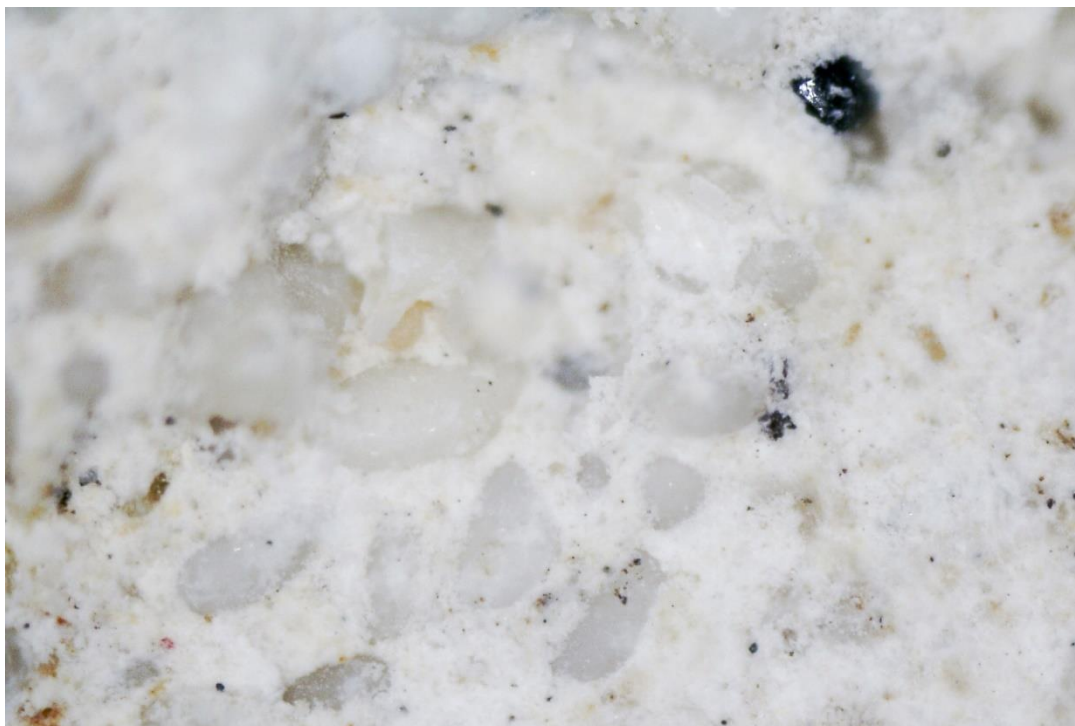
*Fot. 30 Zaprawa mocująca płytowanie posadzki w domu H. Powiększenie x 20*

Do spoinowania płyt posadzki domu H3 użyto zaprawy wapienno-piaskowej. W próbce widoczny jest dodatek piasku kwarcowego. Ziarna kwarcu o ostrych krawędziach i różnym stopniu wysortowania. Spoiwo mocno skryształizowane ( $\text{CaCO}_3$ ). W nim widoczne ziarna węgla drzewnego, (prawdopodobnie jest to pozostałość po procesie wypału wapna). Zaprawa o dużym stopniu twardości.

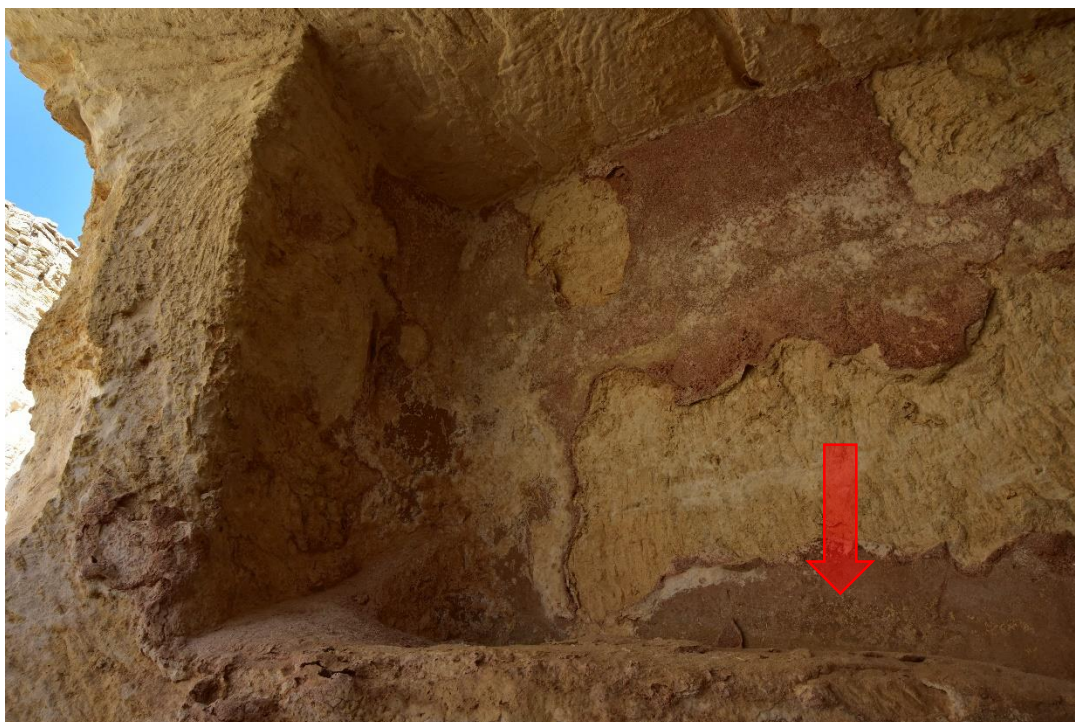
Fot. 32 Antyczna cysterna (nr1) z widocznymi tynkami hydraulicznymi na ścianach

Do zabezpieczenia ścian cysterny użyto generalnie zaprawy wapiennej z wypełniaczem ceramicznym. W próbce widoczny jest dodatek piasku kwarcowego. Ziarna kwarcu dobrze obtoczone, o różnym stopniu sortowania. W zaprawie można dostrzec dodatek piasku morskiego. Zaprawa o niskiej twardości. Miejscowo zaobserwowano tynki dwuwarstwowe. Przy czym pierwszy konstrukcyjny wapienno-piaskowy, a zewnętrzny to wapienna zaprawa hydrauliczna z dużą ilością mielonej ceramiki.

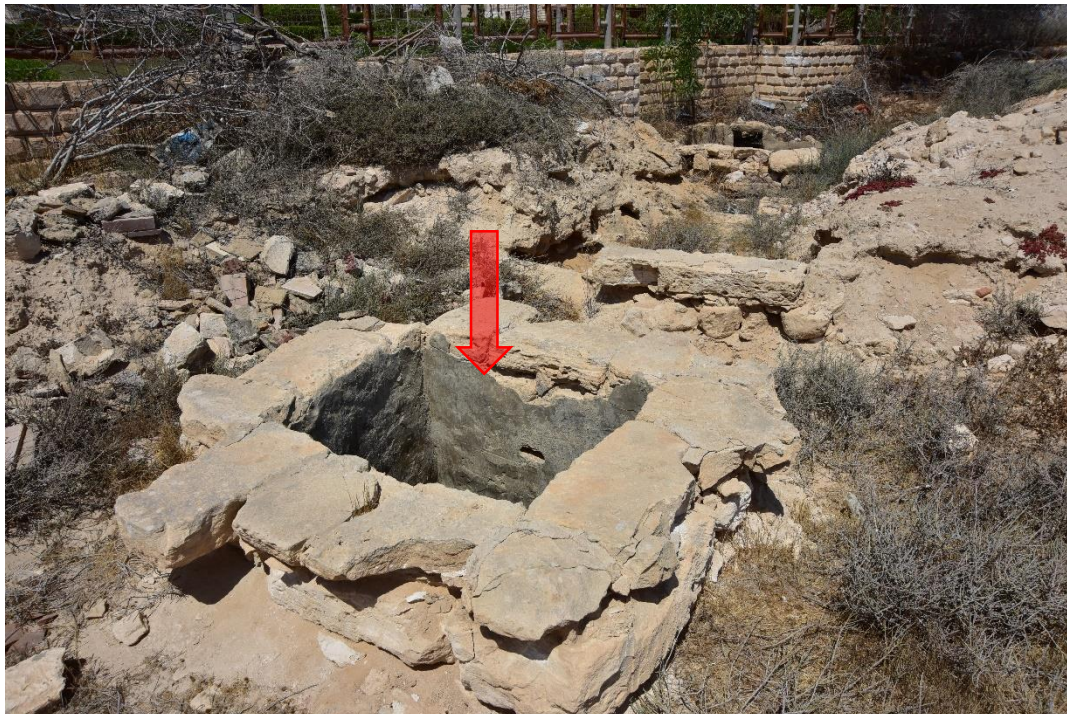
*Fot. 35 Studnia cysterny nr 2 z widocznymi tynkami cementowymi*

Do zabezpieczenia ścian studni cysterny nr 2 użyto zaprawy cementowo-wapiennej na bazie cementu szarego z wypełniaczem piaskowym. W próbce widoczny jest dodatek piasku kwarcowego. Ziarna kwarcu dobrze obtoczone, o różnym stopniu wysortowania. Zaprawa o bardzo wysokiej twardości. Analizowana zaprawa jest podobna do użytych w fortyfikacjach II wojennych zachowanych na stanowisku i badanych w sezonie 2021.

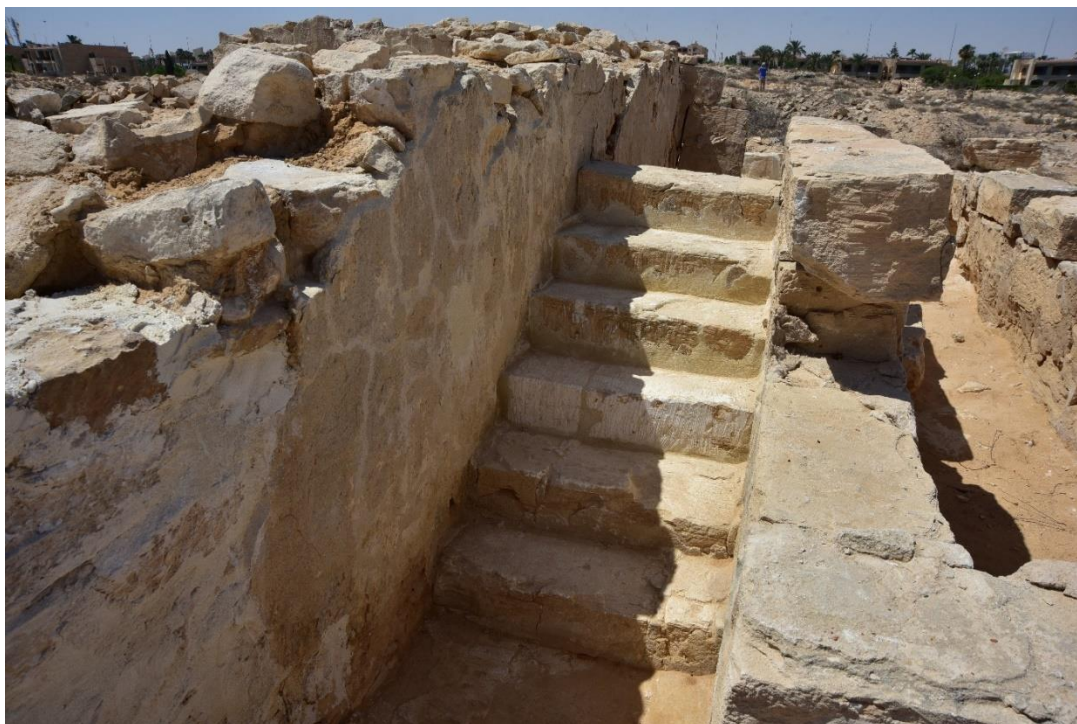
*Fot. 57 Klatka schodowa domu H1– stan po konserwacji*

Podobnie postąpiono przy montażu stopni 4 i 5. Wszystkie spoiny wypełniono zaprawą wapienno-cementową. Opracowano powierzchnie i wykonano dokumentację fotograficzną powykonawczą (Fot 67).

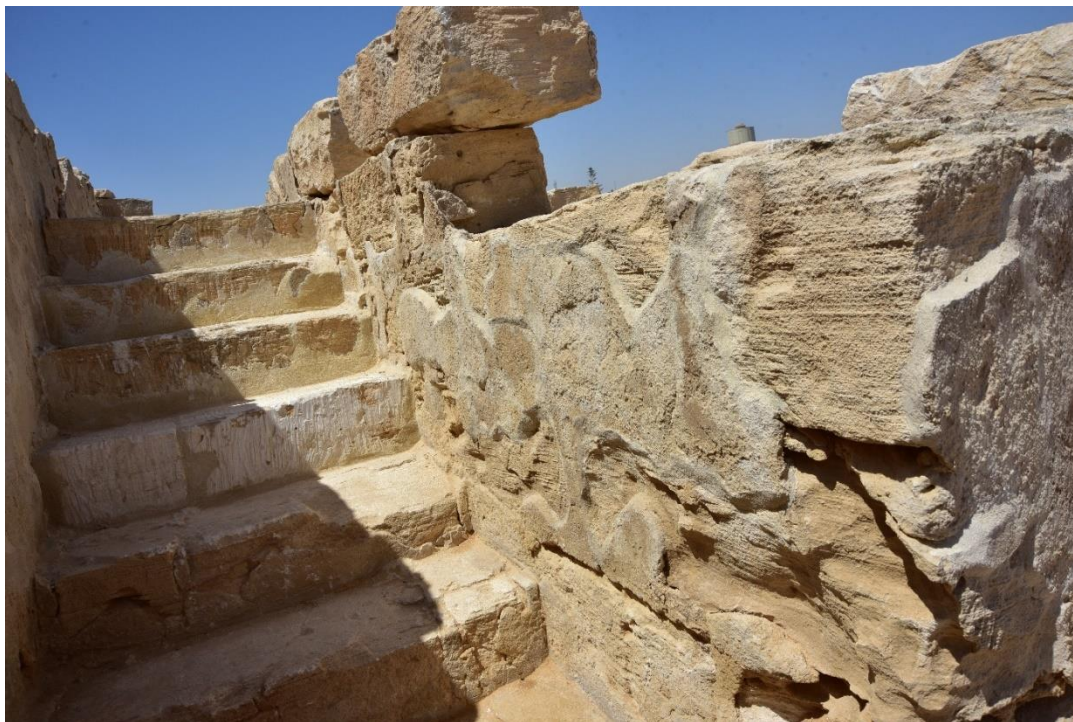
*Fot. 59 Klatka schodowa domu H1, ściana północno-zachodnia – stan po konserwacji*

Większe uszkodzenia tynków oraz ubytki dolnych partii murów uzupełniono przy użyciu zaprawy wapienno-piaskowej z dodatkiem cementu w proporcjach podanych powyżej, (w tym wypadku bez dodatku wypełniacza w postaci kruszonej ceramiki ani syntetycznego plastyfikatora). Duże ubytki muru w newralgicznych miejscach naprawiono poprzez wstawienie kamieni analogicznie jak to robiono w czasach antycznych. W ten sposób poprawiono statykę ścian oraz zwiększono ich odporność na niszczące działanie wody opadowej. W kolejnych sezonach program konserwacji dotyczący zabezpieczenia antycznych tynków *in situ* w Draziji/Marinie El Alamein obejmie pozostałe fragmenty zachowanych wypraw tynkowych w pozostałych częściach domu H1 (Fot. 50-65).

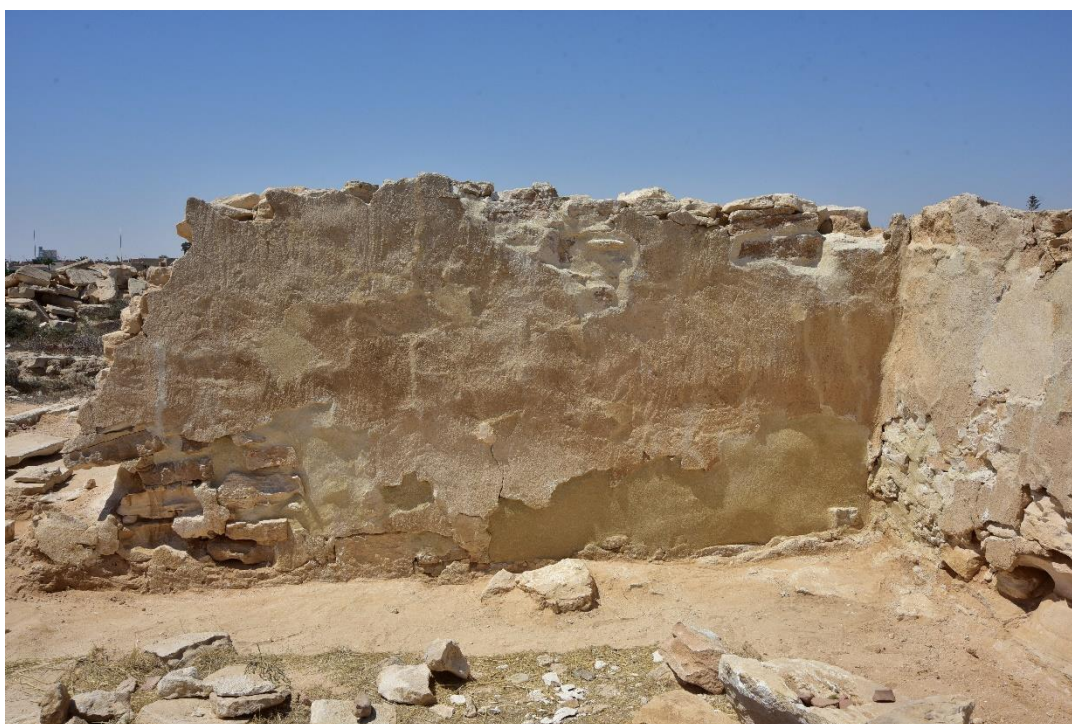
*Fot. 61 Dom H1, Oikos. Ściana południowa. Stan po konserwacji*

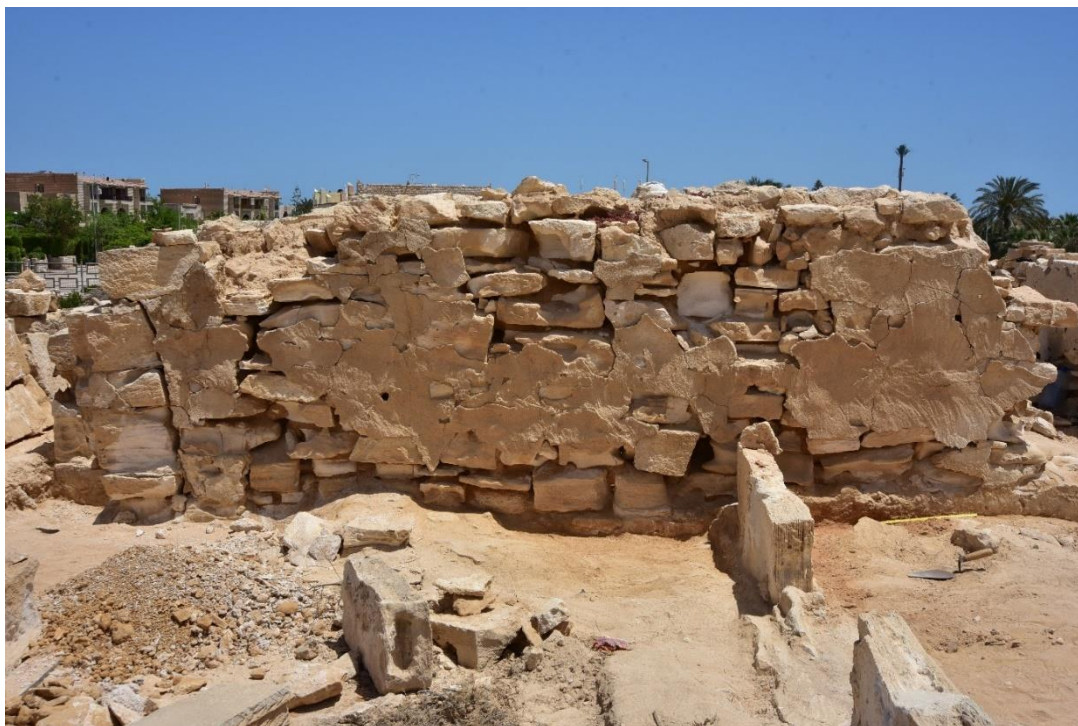
*Fot. 64 Dom H1, Widok w kierunku północnym. Stan przed konserwacją*
