# **RAPORT**

**Z PRAC  
BADAWCZYCH I KONSERWATORSKICH  
W RAMACH  
MIĘDZYNARODOWEJ  
INTERDYSCYPLINARNEJ  
EKSPEDYCJI ARCHEOLOGICZNEJ  
UAM W NOVAE  
BUŁGARIA  
2026**

Opracował:  
dr Piotr Zambrzycki

Novae sierpień 2026

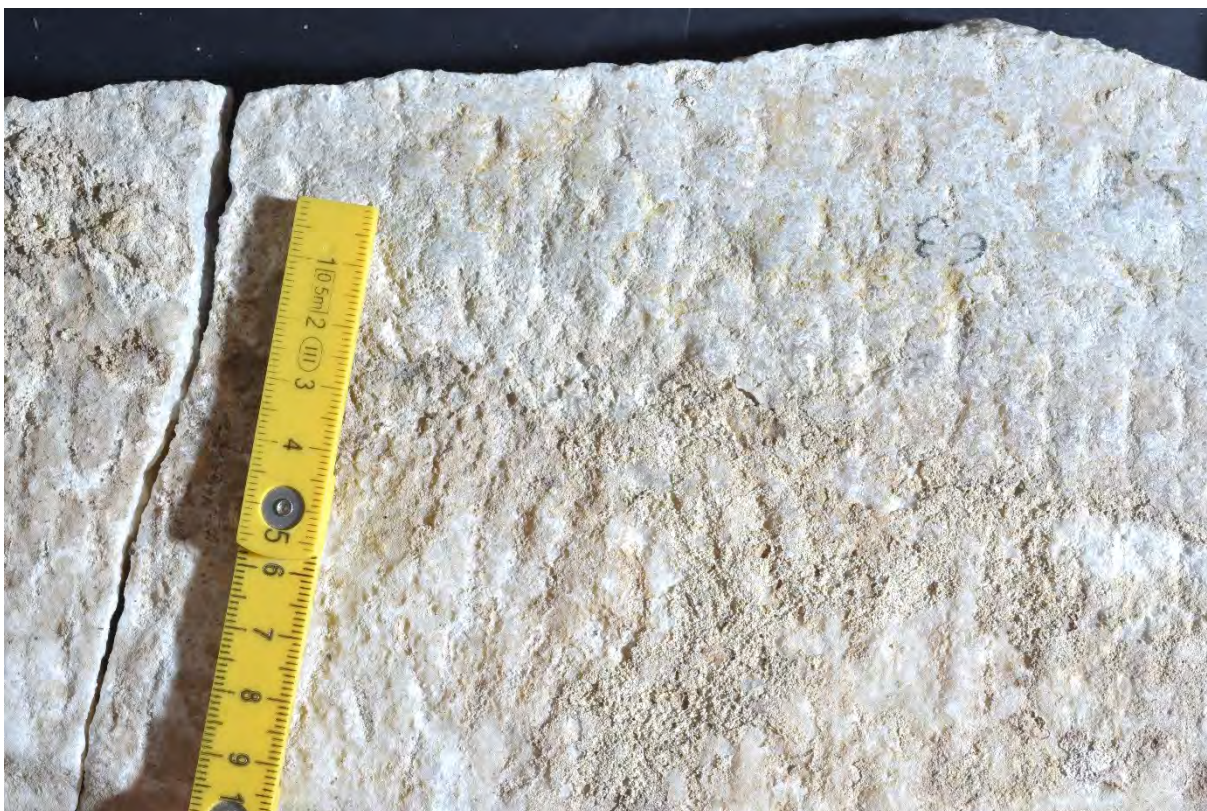
*Fot. 17 Ślady obróki kamieniarskiej – powierzchnia obrobiona wstępnie dłutem szpic a następnie wygładzona materiałem ściernym*

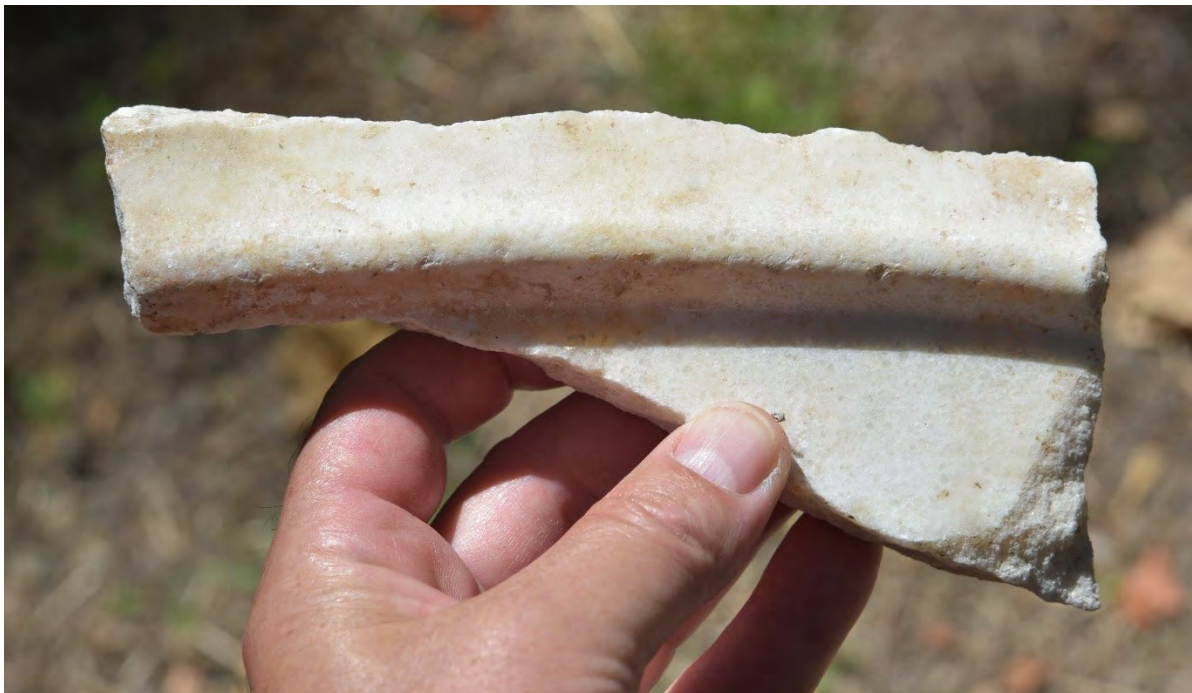
Fot. 26 Jeden z pozostałych fragmentów mensy których nie udało się dopasować do głównej części. Profilowanie oprawy mensy.

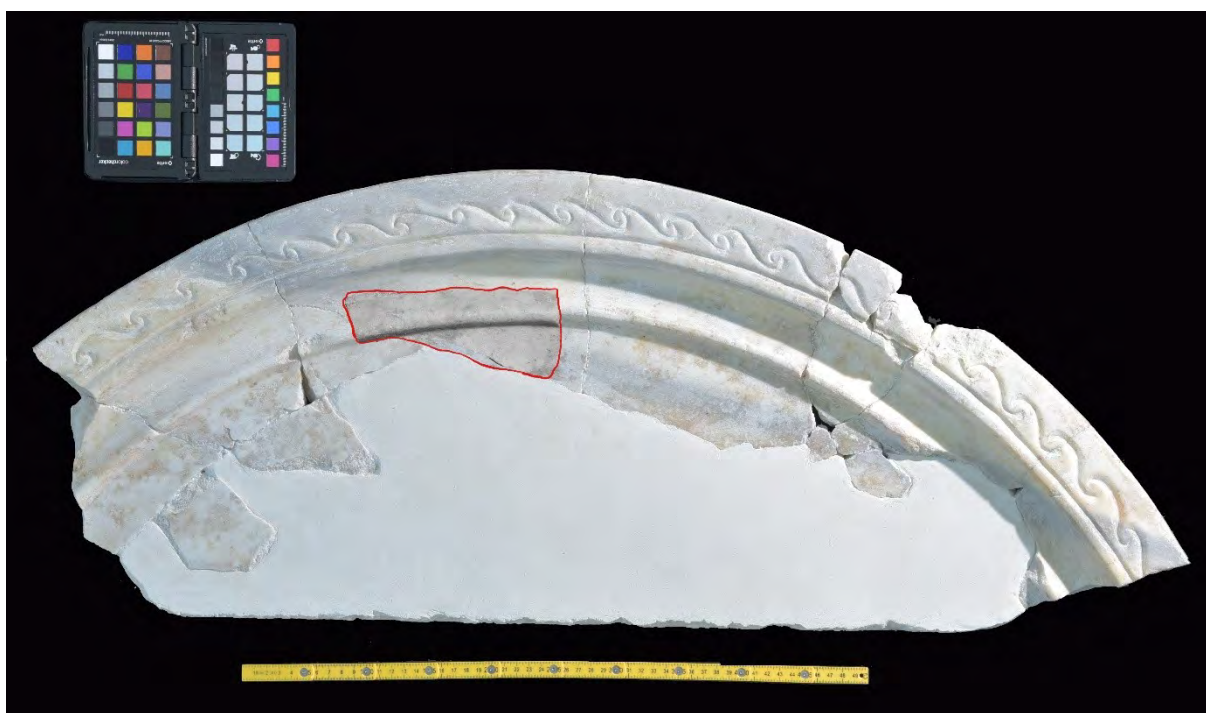
Fot. 27 Symulacja komputerowa wskazuje, że zachowany fragment ma mniejsze zakrzywienie łuku profilu. Może to świadczyć, że mensa miała formę inną od kolistej np. typ „Lunata”.

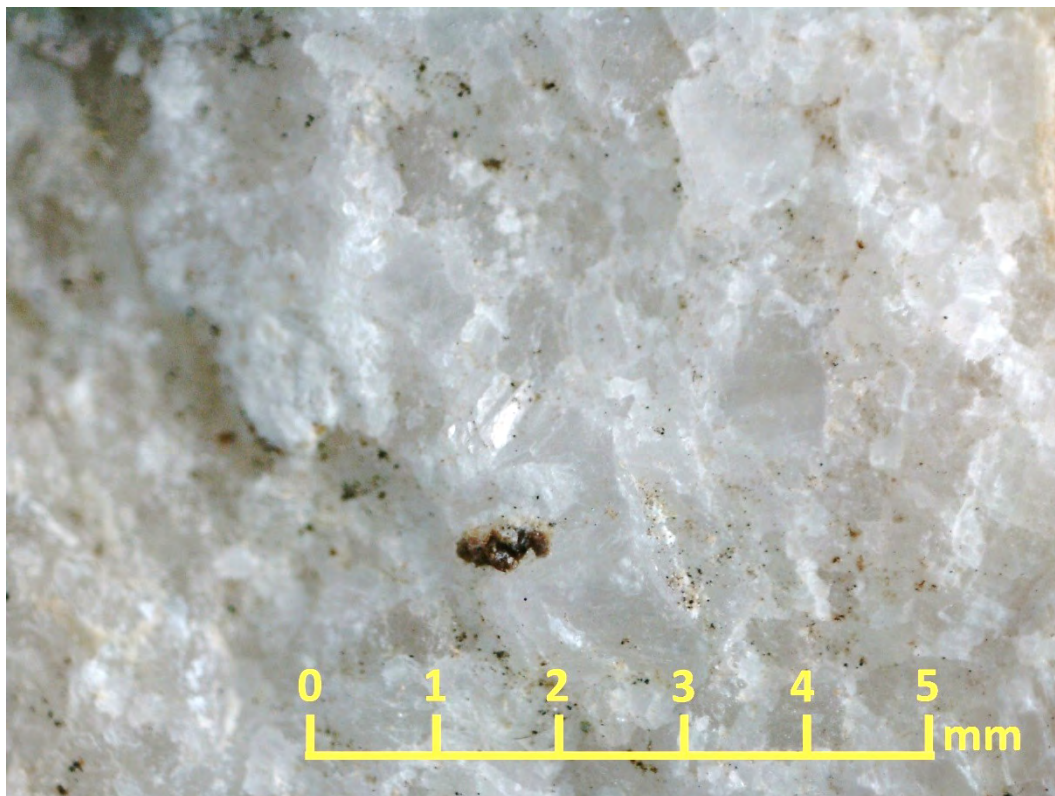
Fot. 28 Zdjęcie mikroskopowe przełamu, marmur rejestracja w pow. x 20

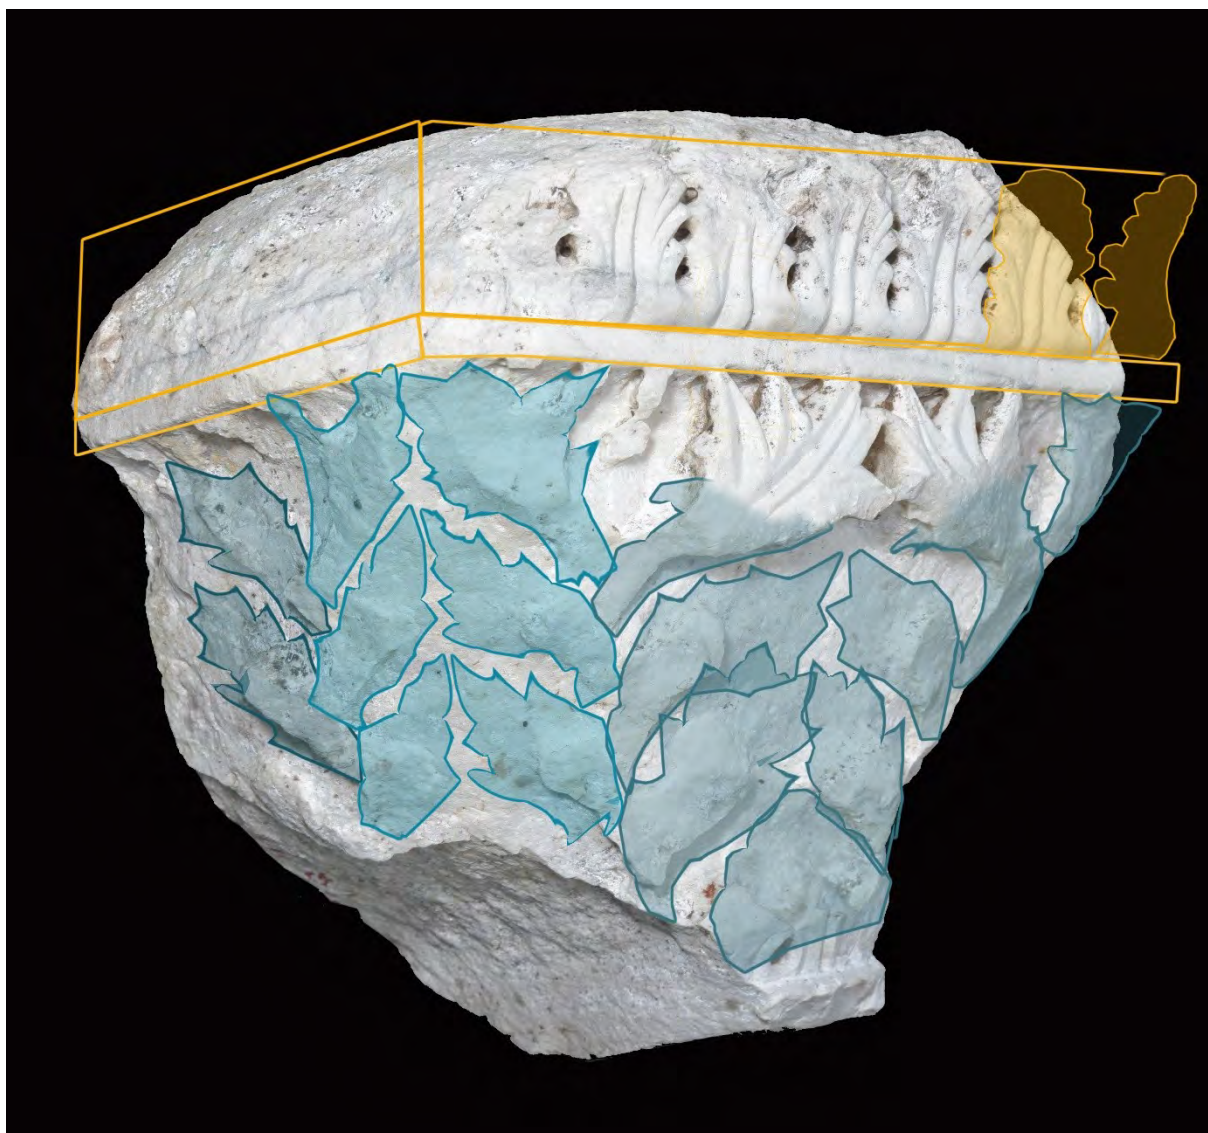
Fot. 36 Marmurowy kapitel pochodzący z wykopalisk w Novae. Rekonstrukcja dekoracji z liści akantu

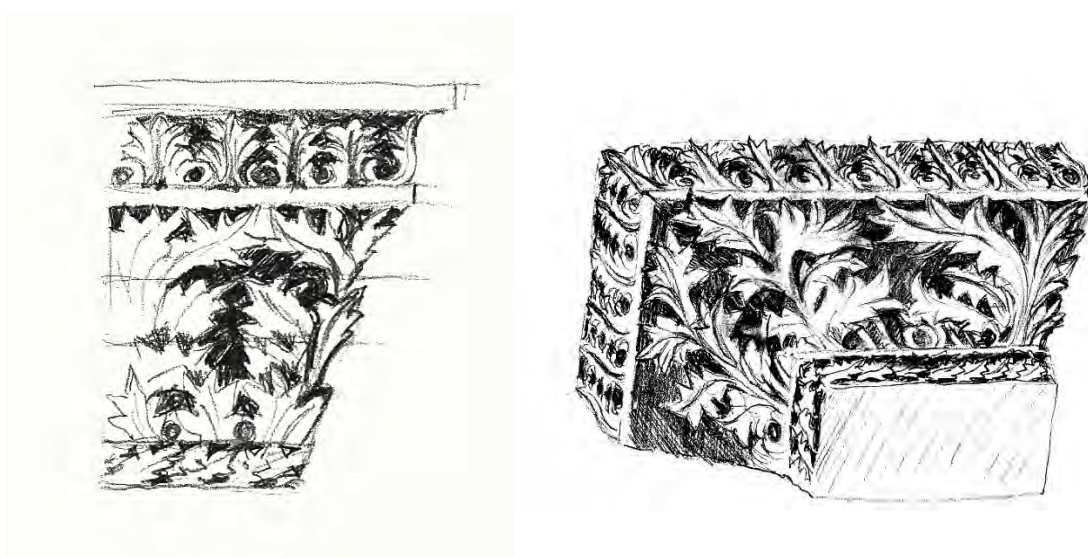
Rys. 1 Rekonstrukcja dekoracji kapitelu na podstawie analizy zachowanych śladów
