MIĘDZYUCZELNIAŃY INSTYTUT KONSERWACJI  
I RESTAURACJI DZIEŁ SZTUKI

## RAPORT Z PRAC I BADAŃ KONSERWATORSKICH W DRAZIJA/MARINA EL ALAMEIN 2022

Drazija /Marina el Alamein – czerwiec 2022

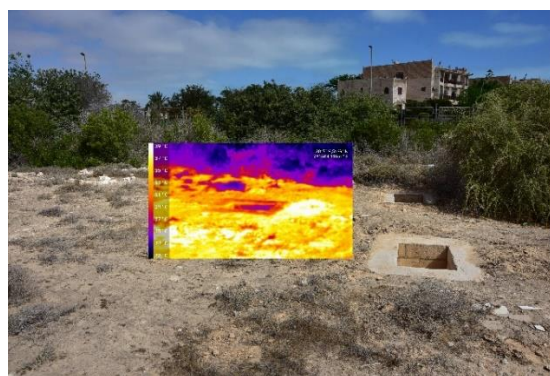
*Fot.3,4 Rejestracja termowizyjna terenu uwidoczniała anomalie termiczne podłoża. Dzięki czemu można rozpoznać podziemne konstrukcje murowe*

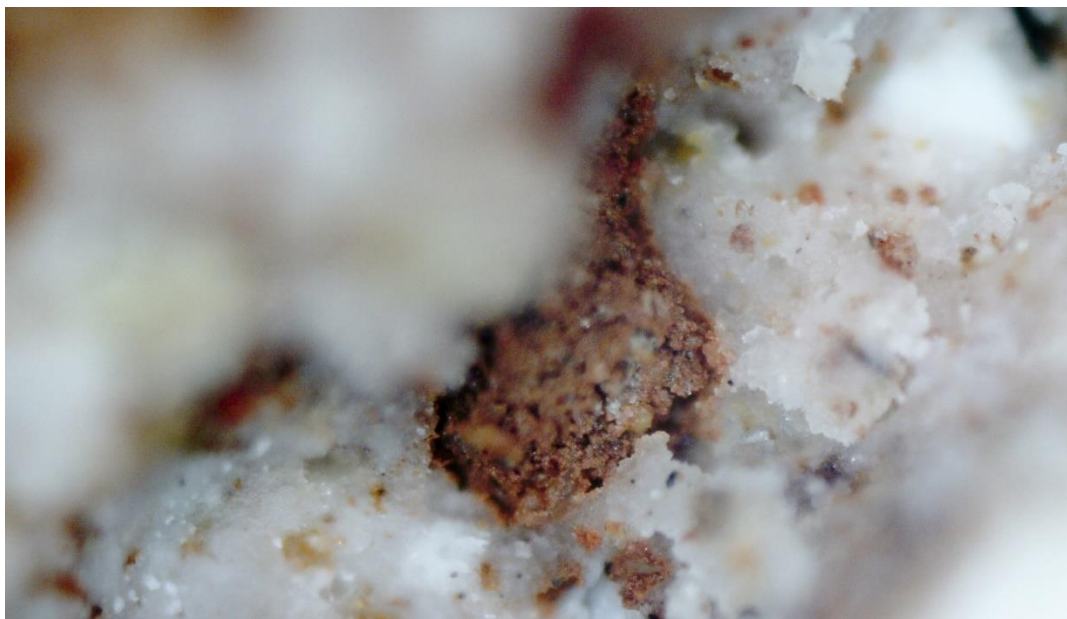
Fot. 33 Tynk z cysterny nr 1. Stratygrafia powiększenie x 20

Do zabezpieczenia ścian cysterny użyto generalnie zaprawy wapiennej z wypełniaczem ceramicznym. W próbce widoczny jest dodatek piasku kwarcowego. Ziarna kwarcu dobrze obtoczone, o różnym stopniu sortowania. W zaprawie można dostrzec dodatek piasku morskiego. Zaprawa o niskiej twardości. Miejscowo zaobserwowano tynki dwuwarstwowe. Przy czym pierwszy konstrukcyjny wapienno-piaskowy, a zewnętrzny to wapienna zaprawa hydrauliczna z dużą ilością mielonej ceramiki.

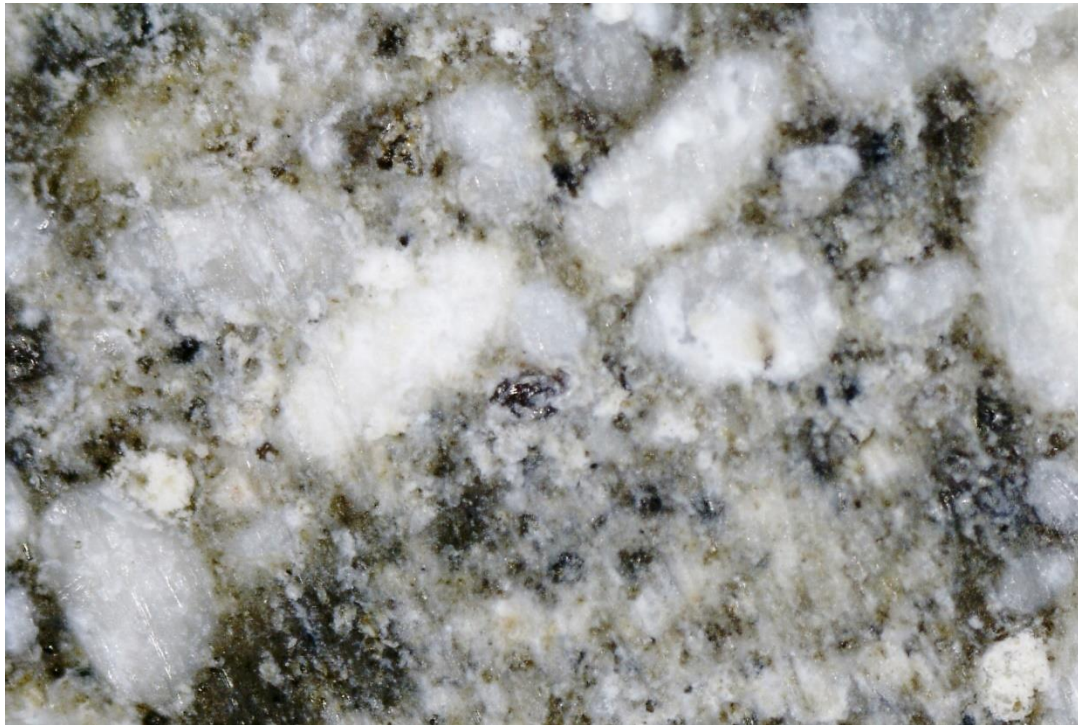
*Fot. 36 Tynk ze studni cysterny nr 2. Powiększenie x 20*

Do zabezpieczenia ścian studni cysterny nr 2 użyto zaprawy cementowo-wapiennej na bazie cementu szarego z wypełniaczem piaskowym. W próbce widoczny jest dodatek piasku kwarcowego. Ziarna kwarcu dobrze obtoczone, o różnym stopniu wysortowania. Zaprawa o bardzo wysokiej twardości. Analizowana zaprawa jest podobna do użytych w fortyfikacjach II wojennych zachowanych na stanowisku i badanych w sezonie 2021.

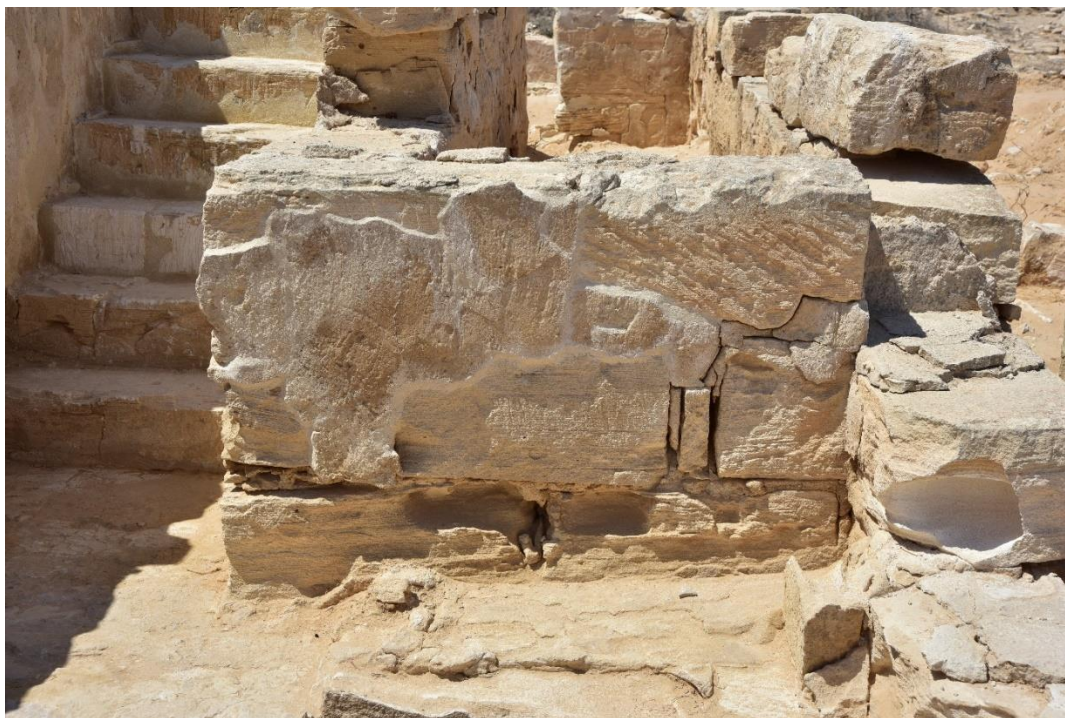
*Fot. 56 Przedsionek klatki schodowej domu H1 – po konserwacji*

W dalszej kolejności przystąpiono do wzmacniania tynków przy ścianie północnej przedsionka klatki schodowej oraz jej części pod schodami. Podobną procedurą objęto pozostałe ściany domu H1. We wnętrzu pomieszczenia *Oikos* dotyczyło to ściany zachodniej z niszą i południowej. Tynki zabezpieczono także na murze południowym pomieszczenia *Oikos* od jego strony zewnętrznej. Miejscami zaobserwowano występowanie tynków dwuwarstwowych, również pozbawionych jakichkolwiek form dekoracji.

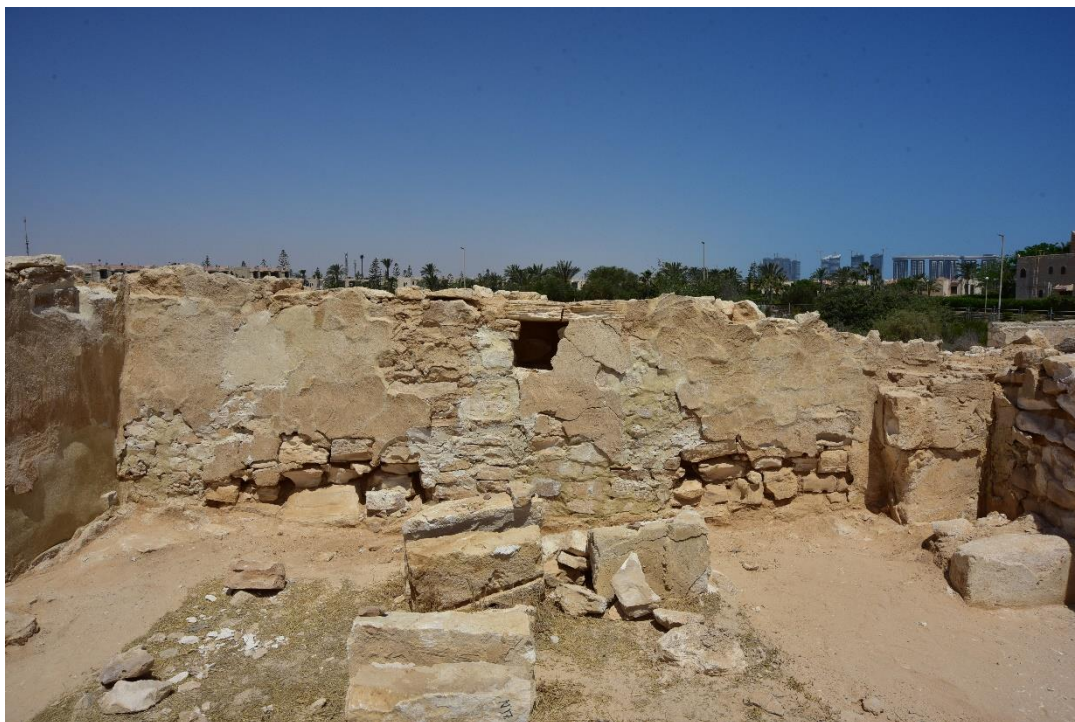
*Fot. 62 Dom H1, Oikos. Widok w kierunku zachodnim Stan po konserwacji*

Mniejsze ubytki tynku uzupełniono zaprawą wapienno-cementową z wypełniaczem piaskowym, dodatkiem mączki ceglanej oraz niewielką ilością 5% wodnego roztworu Primalu AC33 jako plastyfikatora. Proporcje w zastosowanej zaprawie wynosiły kolejno w częściach- cement biały portlandzki (0,5): wapno (1): piasek kwarcowy drobnoziarnisty (3). Dodatek zmielonej cegły służył podniesieniu właściwości hydrofobowych (zaprawa hydrauliczna). Analogicznie zabezpieczono krawędzie odspojonych tynków (Fot.63).

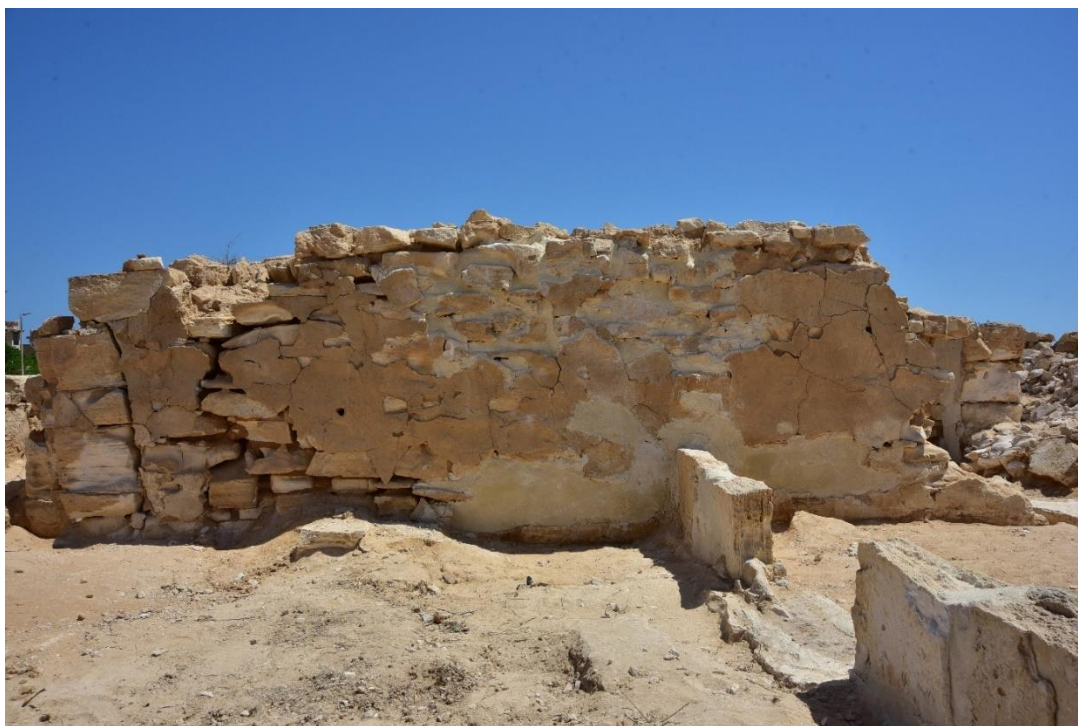
*Fot. 65 Dom H1, Widok w kierunku północnym. Stan po konserwacji*

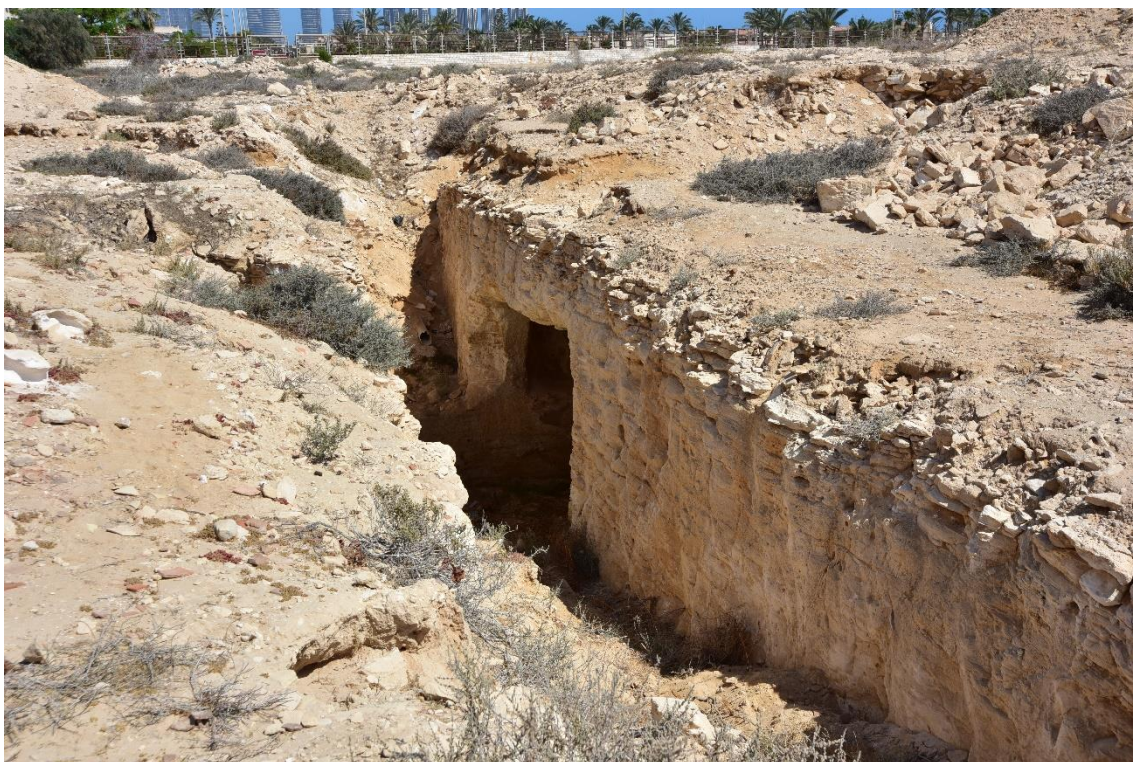
*Fot. 68 Cysterna nr 1, strefa wejścia*

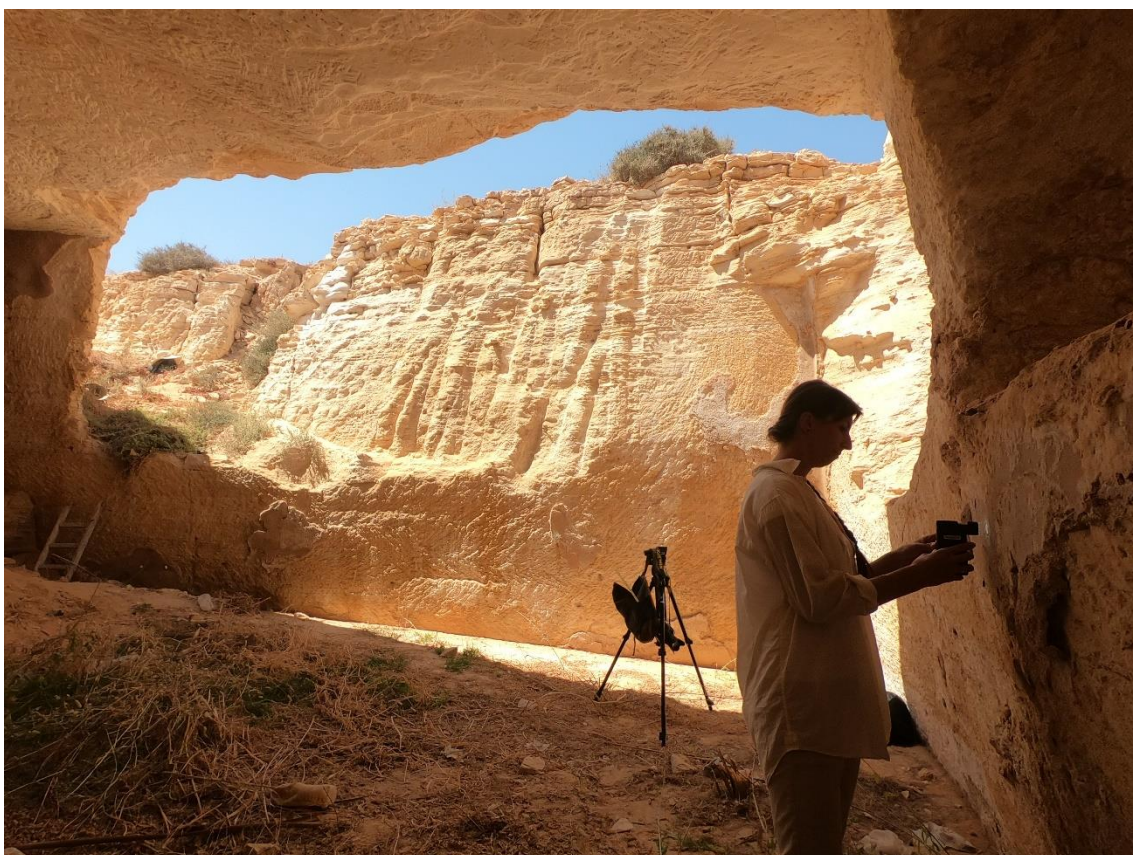
ceramicznych amfor. W stropie zachował się prostokątny otwór studni. Na ścianach widnieją się resztki tynków hydraulicznych o charakterystycznej różowej barwie. Mają one grubość od 1,5 do 3 cm i oryginalnie pokrywały całe ściany do wysokości

*Fot. 69 Cysterna nr 1, Badania mikroskopowe tynków*

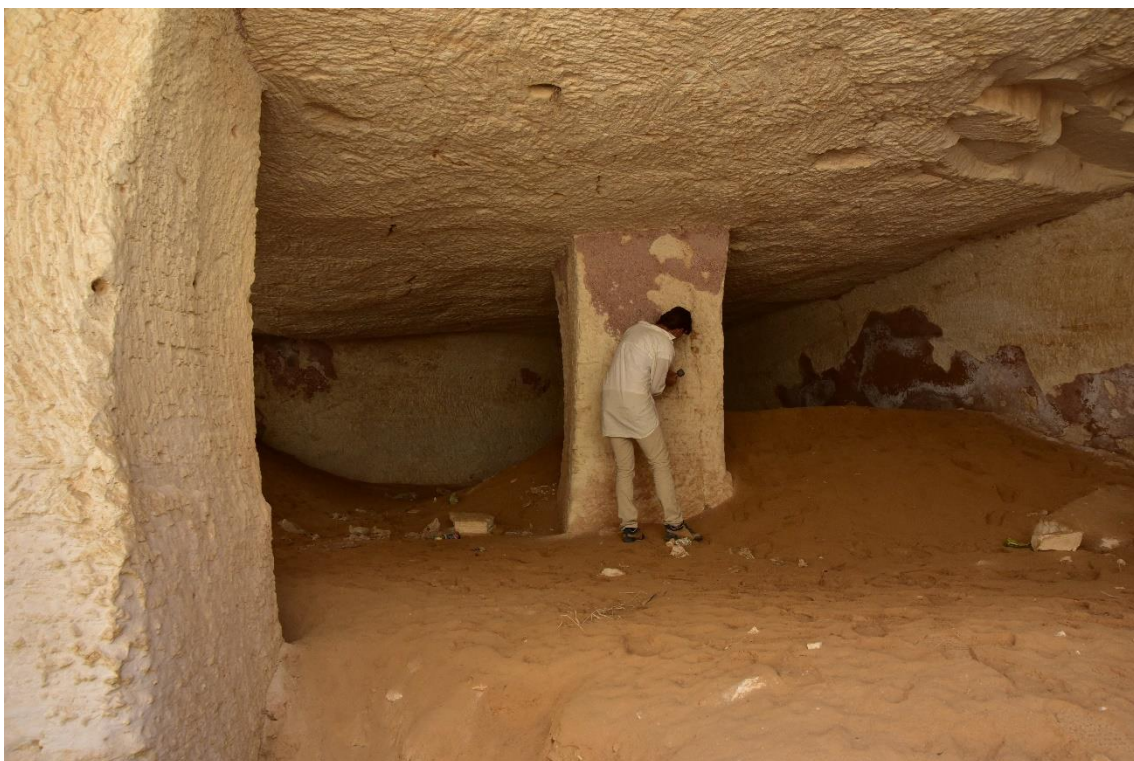
W bieżącym sezonie rozpoczęto program badań zespołu dwu podziemnych cystern na wodę zlokalizowanych w południowej części stanowiska. Obie wykuto w całości w masywie górotworu. Mają kształt foremny prostokątny ze stropami wspartymi na filarach. Cysterna nr 1 o wymiarach ok. 10 x12 x 4 m została odsłonięta w wyniku prowadzenia wykopu po kanalizację nowobudowanego osiedla letniskowego. Przy tej okazji zniszczono jej południową ścianę nadając obiektowi kształt groty. Wnętrze cysterny częściowo wyeksplorowano, ale dotychczas w jej północnej części pozostał do połowy jej wysokości wtórny zasyp. W nim znajdują się pojedyncze fragmenty

*Fot. 70 cysterna nr 1, widok w kierunku północnym*

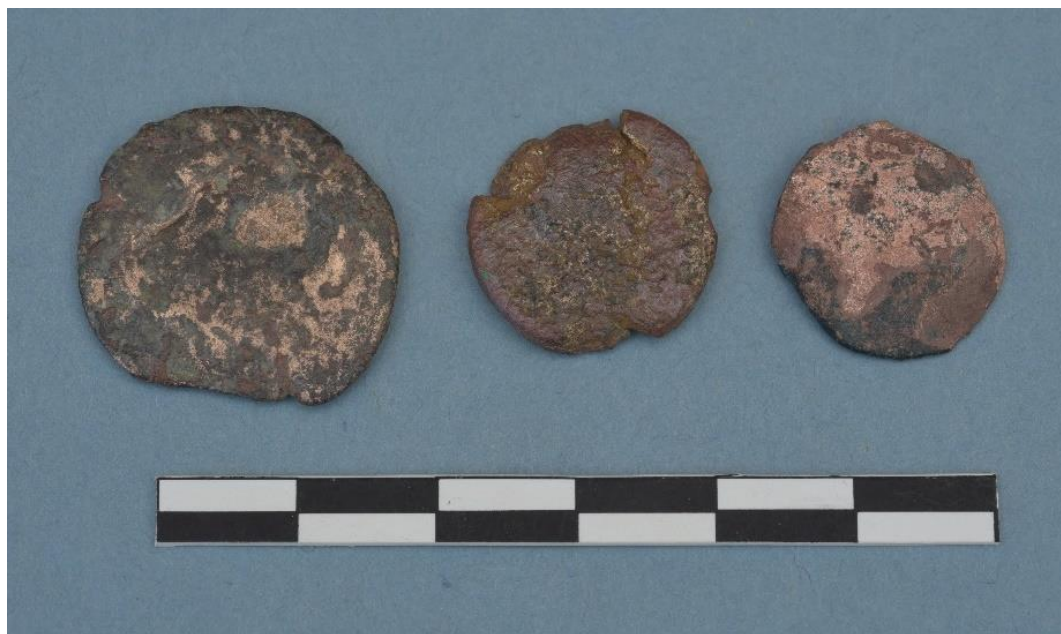
*Fot. 72 Monety, brqz – stan po konserwacji- awers*

1. Wykonano dokumentację fotograficzną stanu zachowania obiektów.
2. Usunięto produkty korozji metalu, stosując kąpiel w 1% wodnym roztworze wersenianu dwusodowego EDTA.
3. Obiekty odsolono w wodzie destylowanej.
4. Produkty korozji usunięto mechanicznie w możliwym zakresie przy użyciu piórka z włókna szklanego.
5. Powierzchnię zabezpieczono 4% powłoką paraloidu B 44 w toluenie.
6. Wykonano dokumentację końcową.

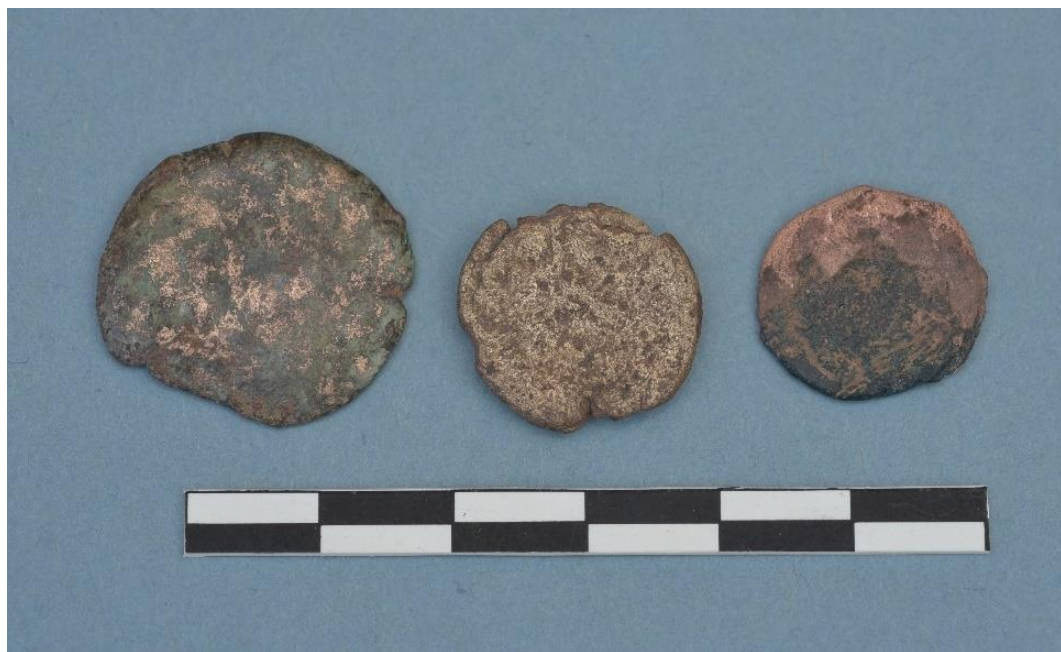
*Fot. 73 Monety, brqz – stan po konserwacji – rewers*

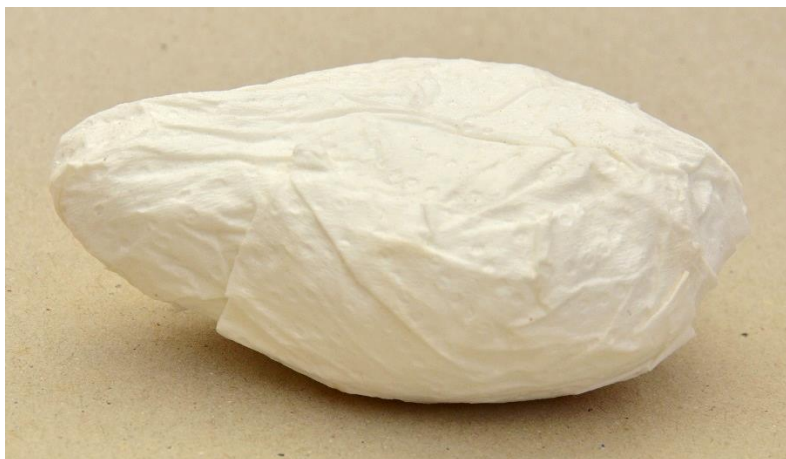
*Fot. 74 Lampka oliwna. Obiekt w trakcie konserwacji – zabieg odsalania*

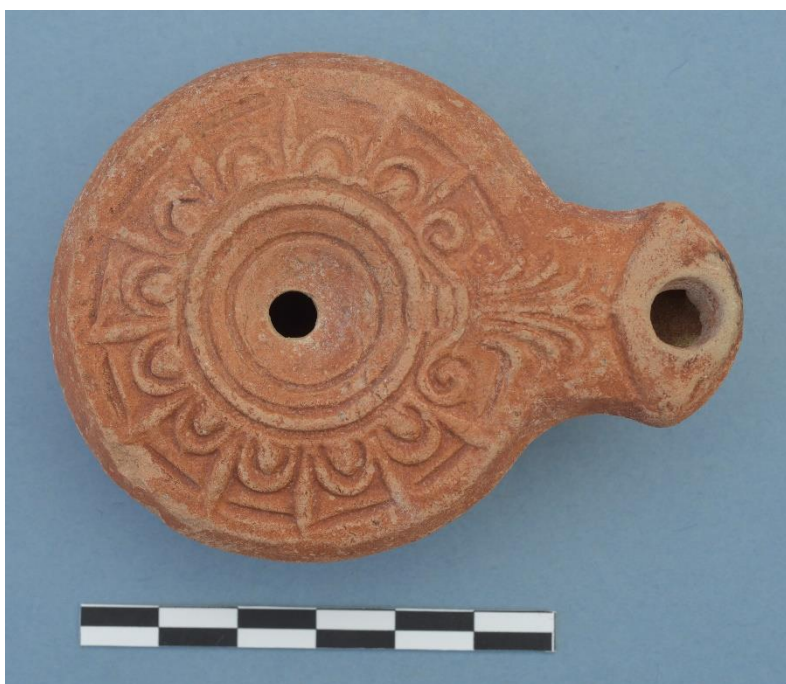
*Fot. 75 Lampka oliwna. Obiekt po konserwacji*

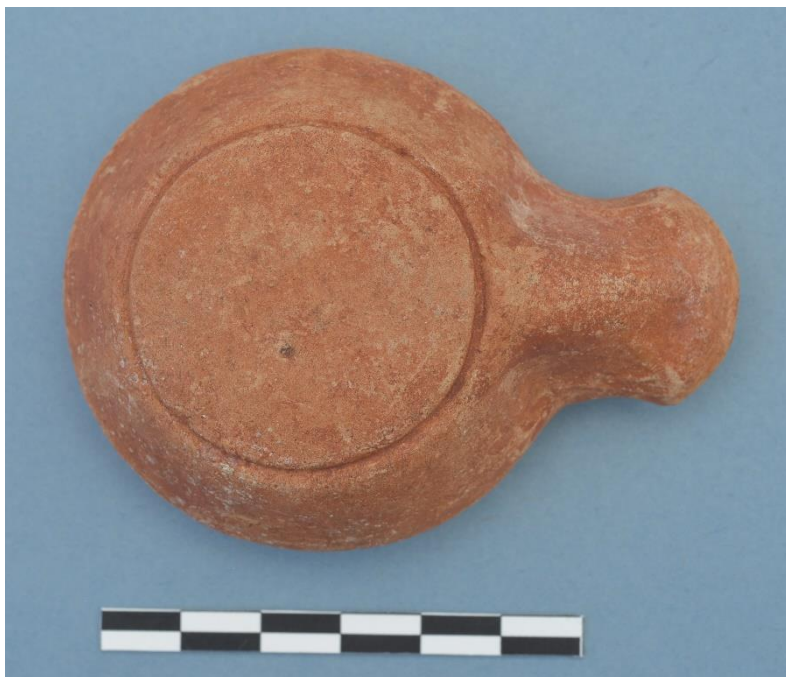
*Fot. 76 Lampka oliwna. Obiekt po konserwacji*

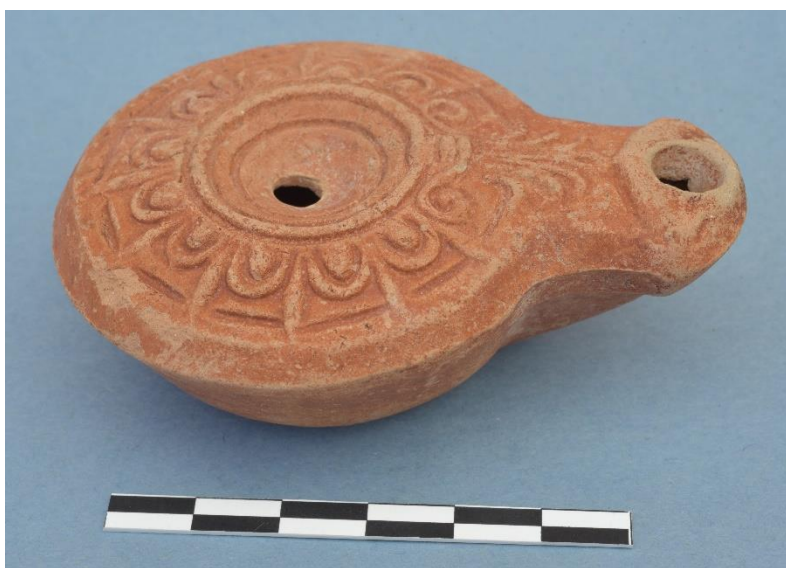
*Fot. 77 Lampka oliwna. Obiekt po konserwacji*

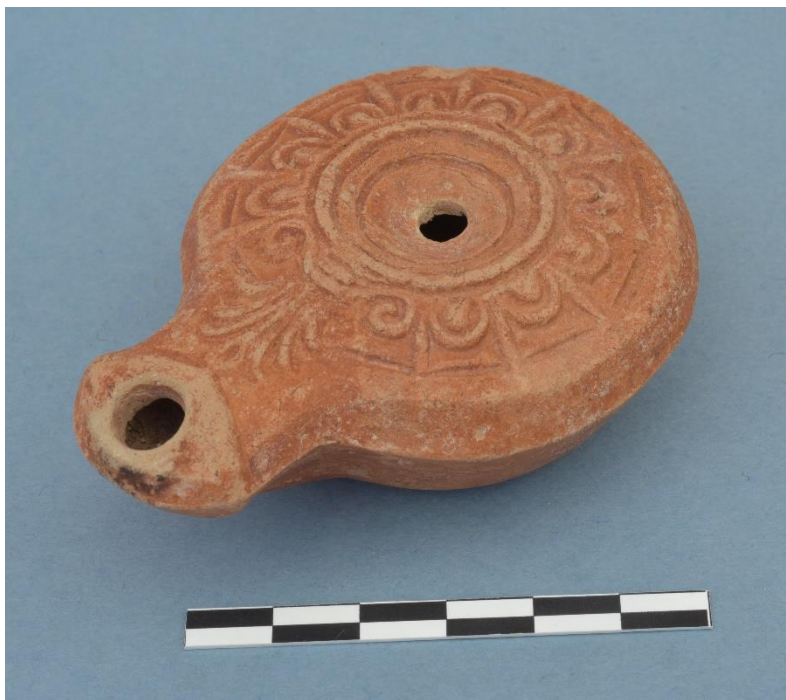
*Fot. 78 Lampka oliwna. Obiekt po konserwacji*

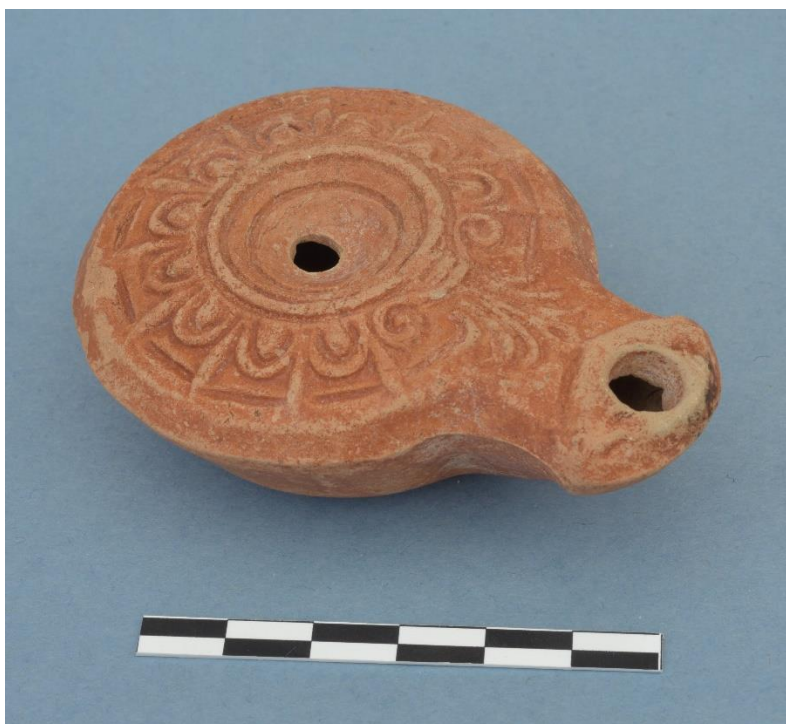
*Fot. 79 Lampka oliwna. Obiekt po konserwacji*
